### 8.3. Relatório Fotográfico da Praça de Esportes José Moreira

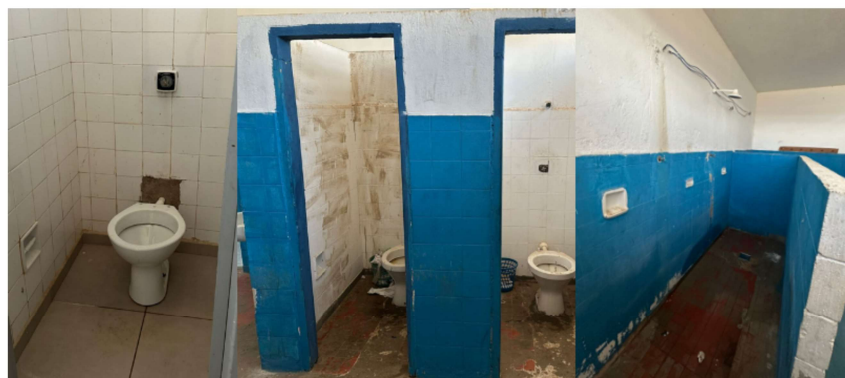
**Figura 22: Sanitários em condições precárias. Faltando válvula e tampas.**

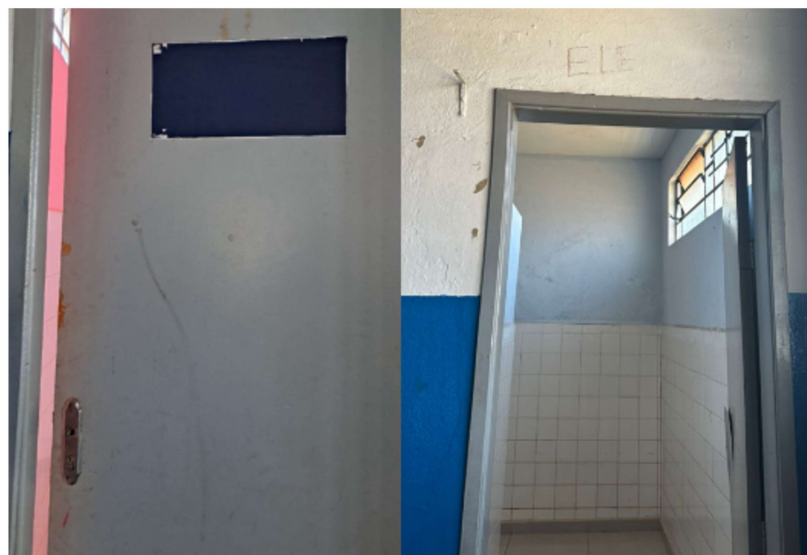
**Figura 23: Sanitários sem maçaneta e identificação.**

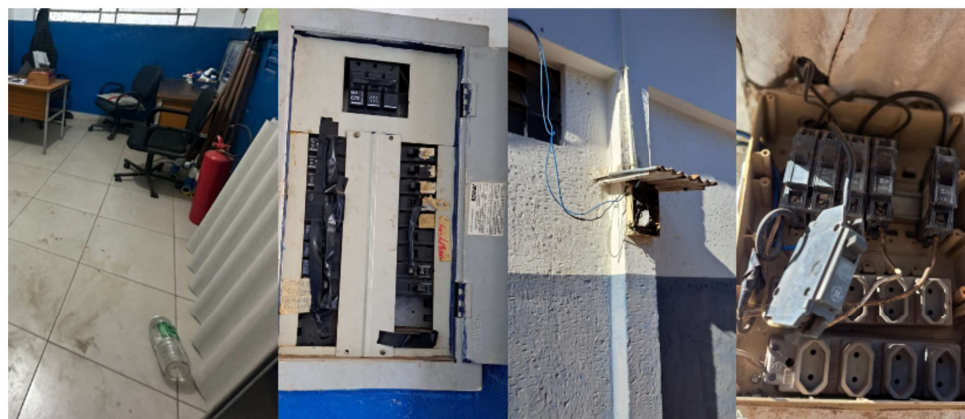
**Figura 24: Extintor em local indevido e quadros de energia precários.**

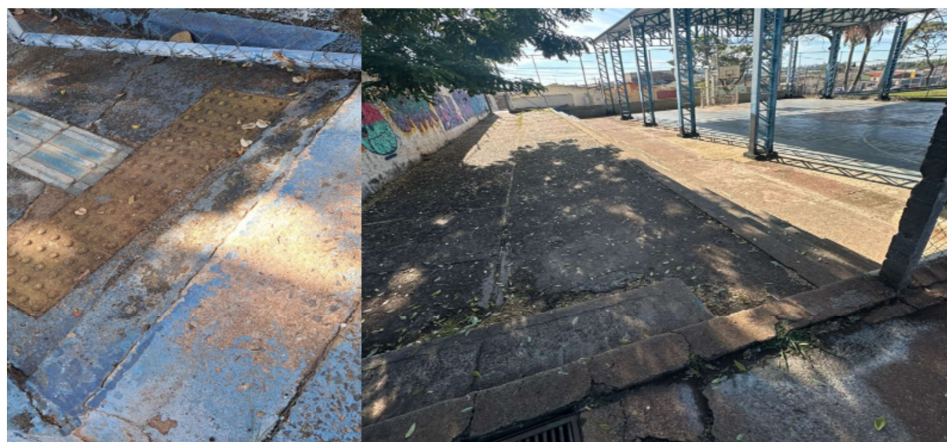
**Figura 25: Acessibilidade da praça e da quadra.**
