#### 8.4. Relatório Fotográfico da Praça de Esportes Roberto Ângelo Barbosa

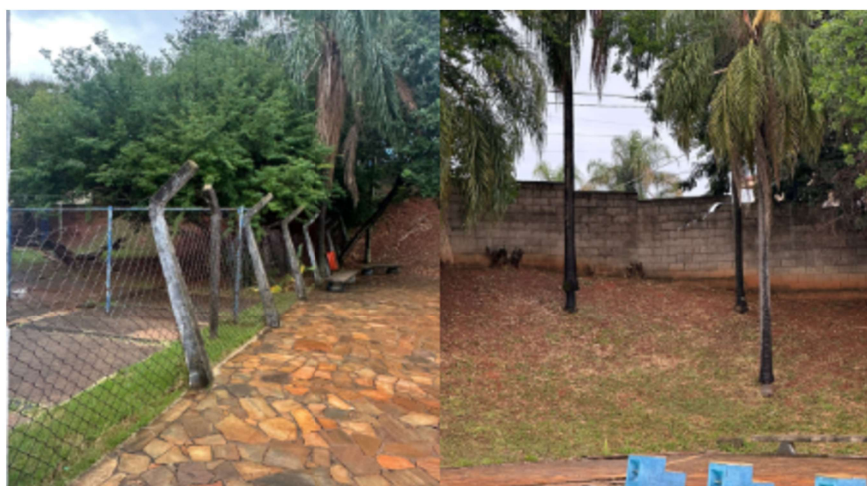
Figura 28: Alambrado interno e muro quebrado.

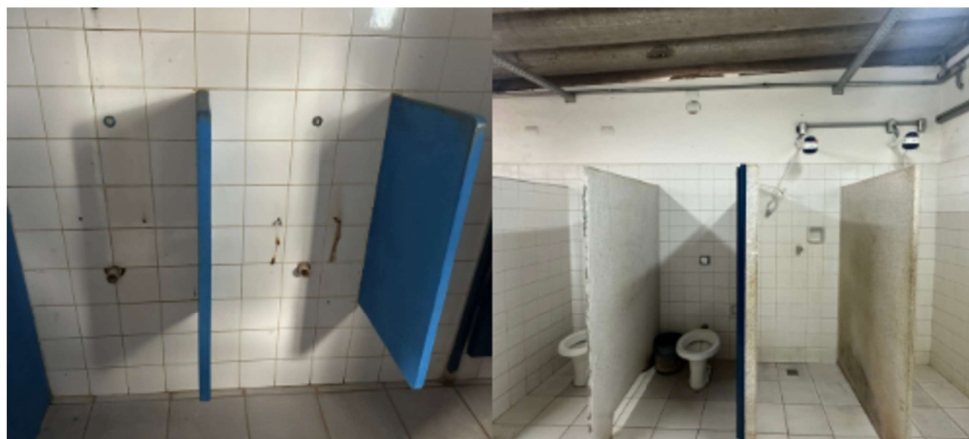
Figura 30: Ausência de mictórios e vasos sanitários quebrados.

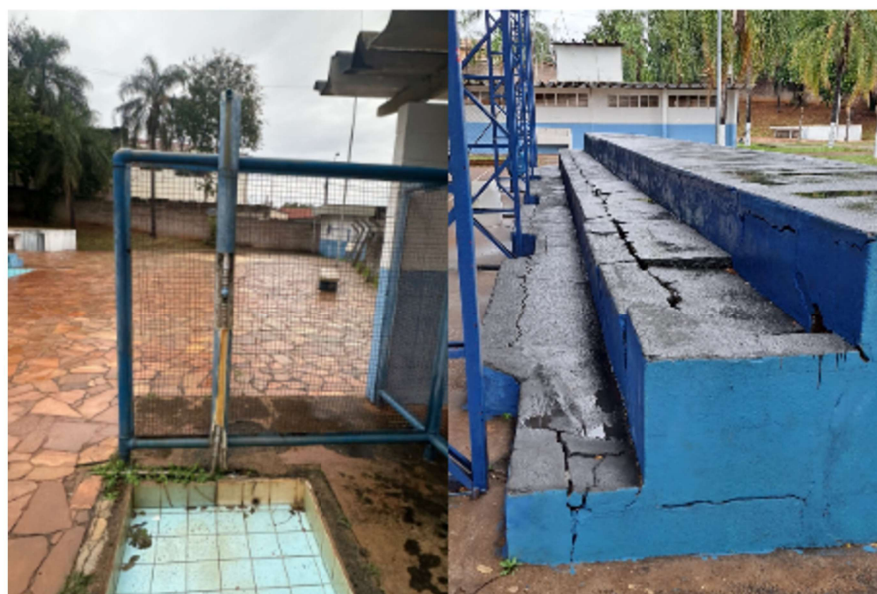
Figura 31: Área da piscina degradada e arquibancada quebrada.

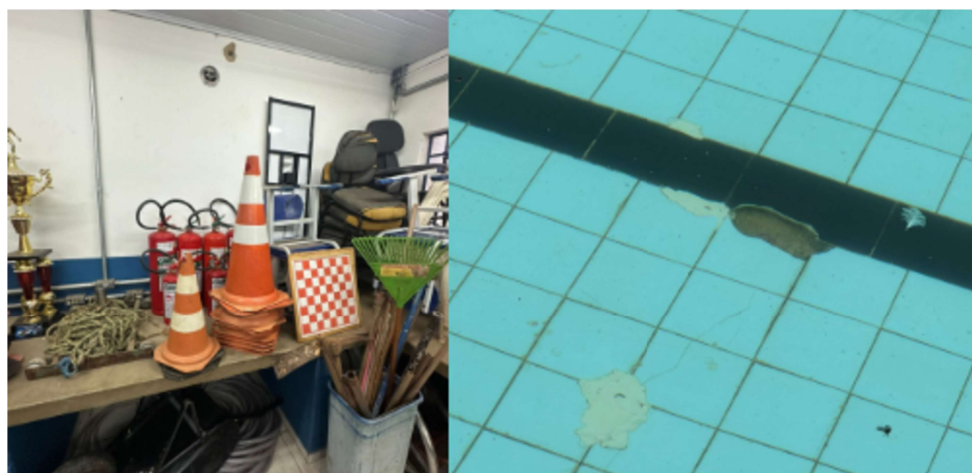
Figura 32: Armazenamento de materiais e azulejo da piscina quebrado.
