### 8.5. Relatório Fotográfico da Praça de Esportes Salvador Lombardi Neto

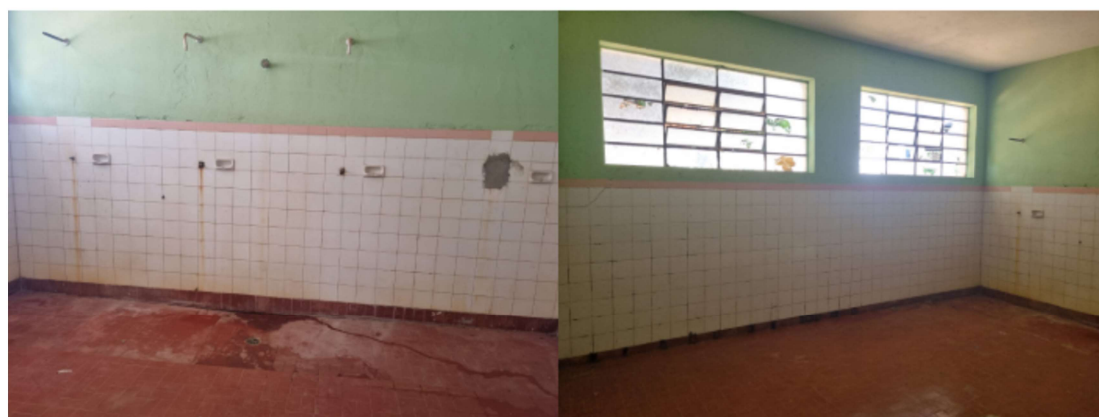
Figura 36: Banheiros sujos e deteriorados.

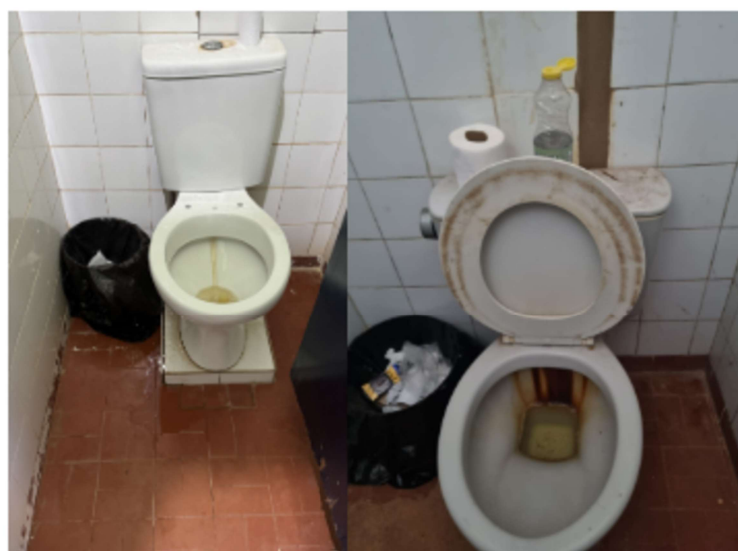
Figura 37: Vastos sanitários sem higienização.

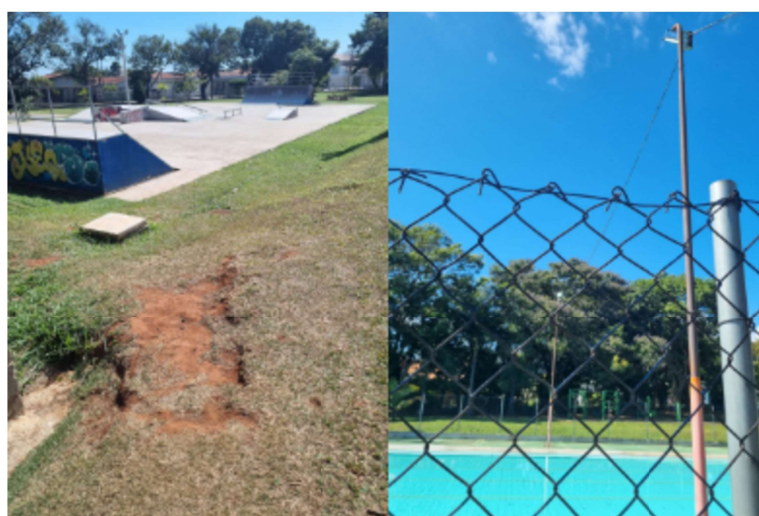
Figura 38: Ausência de acessibilidade e fiação acima da piscina.

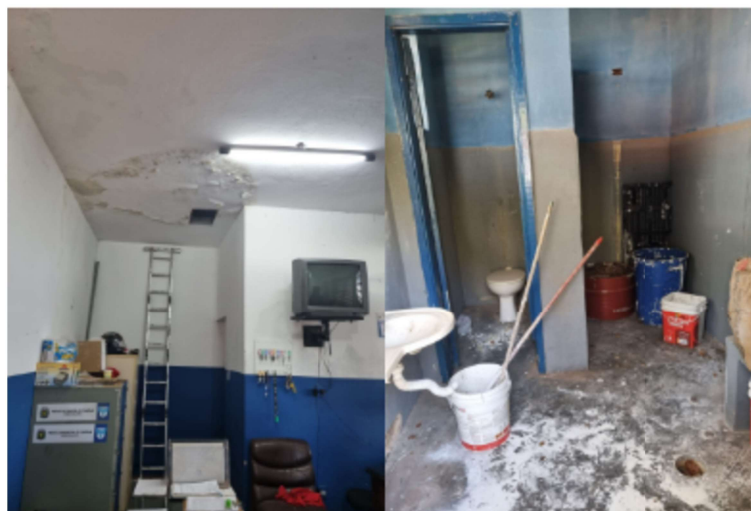
**Figura 39: Infiltrações na área administrativa e materiais diversos no banheiro do campo de futebol.**
