## 8.6. Relatório Fotográfico da Praça de Esportes Tancredo Neves

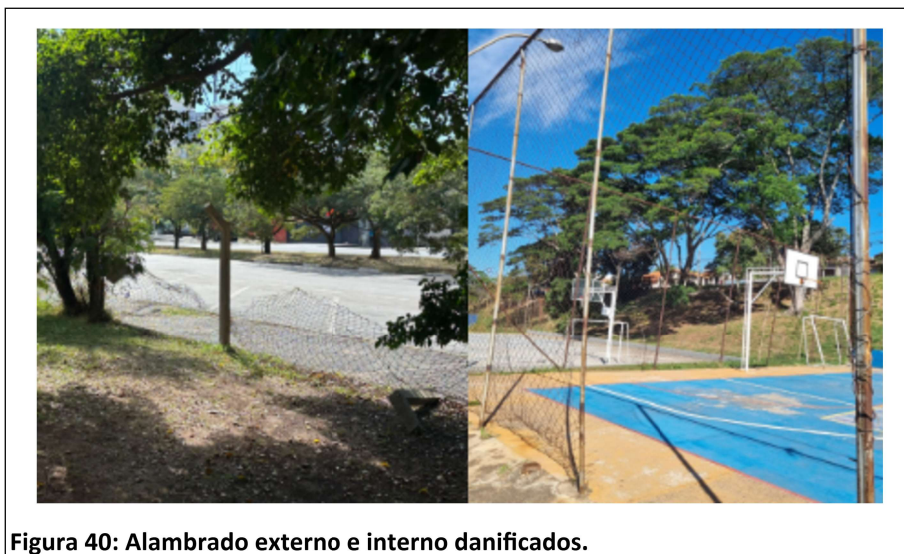
Figura 40: Alambrado externo e interno danificados.

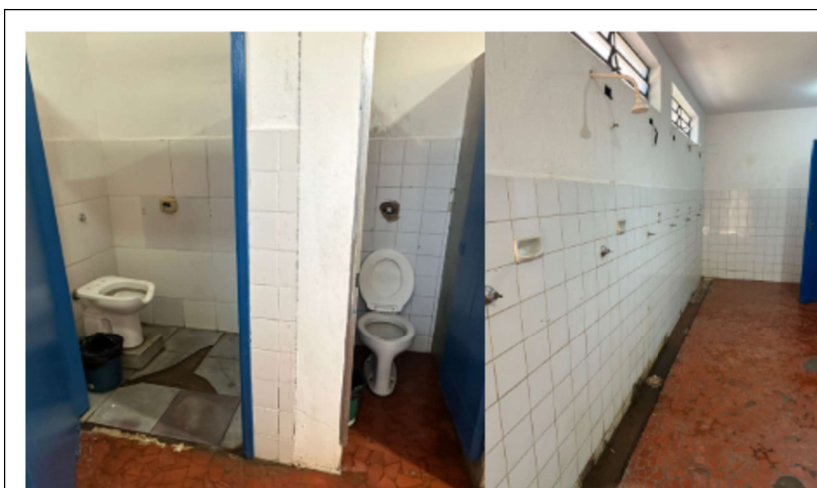
Figura 41: Banheiros danificados e sem chuveiros.

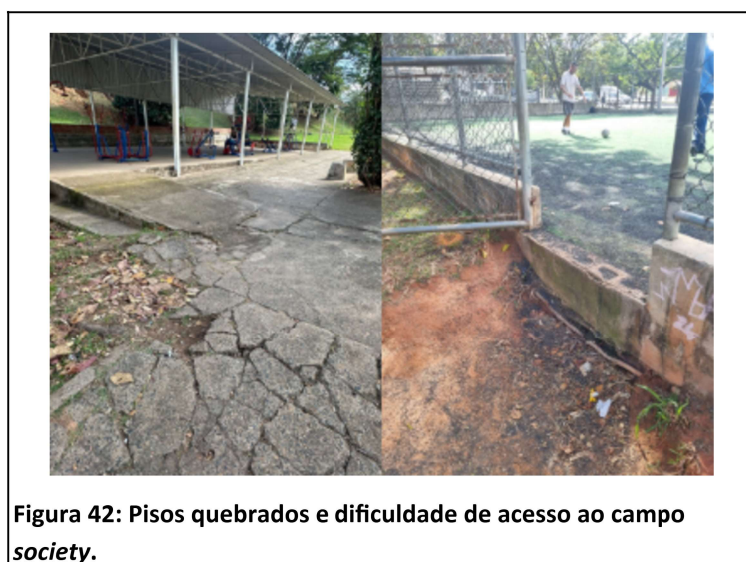
Figura 42: Pisos quebrados e dificuldade de acesso ao campo *society*.

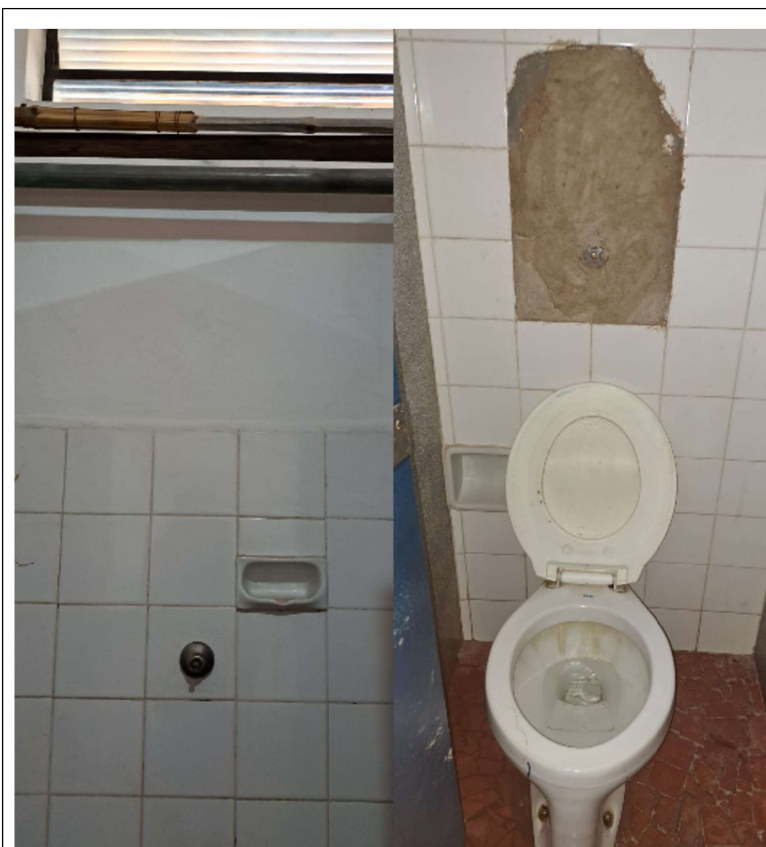
**Figura 44: Banheiros sem chuveiros, danificados e sem higienização adequada.**
