### 9.3. Relatório Fotográfico da Praça de Esportes José Moreira

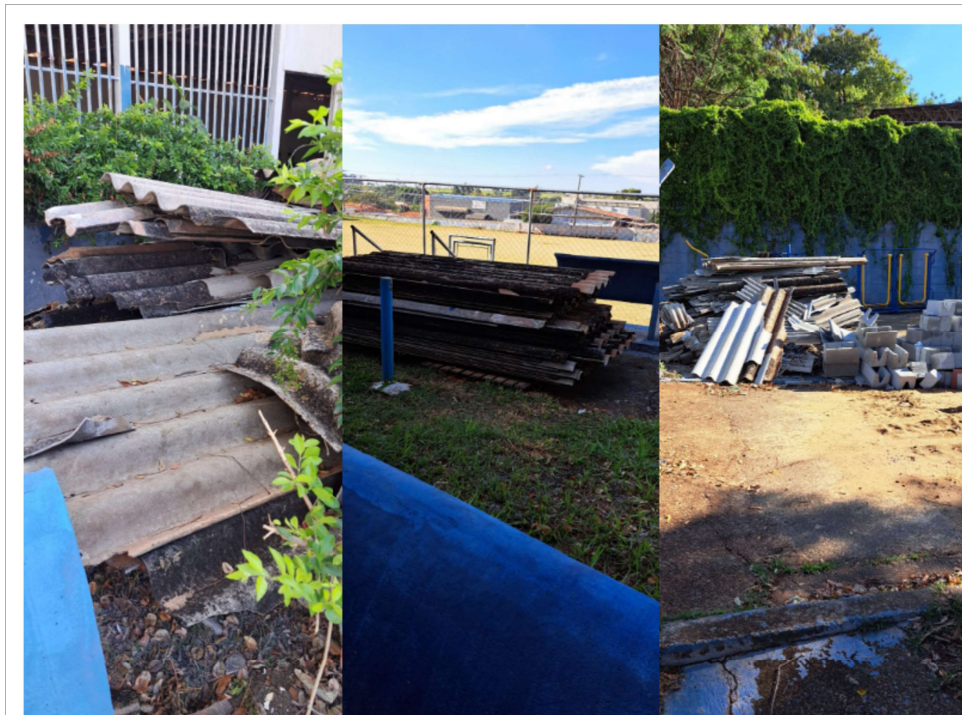
*Figura 20: Materiais de construção e telhas de amianto em local inadequado.*

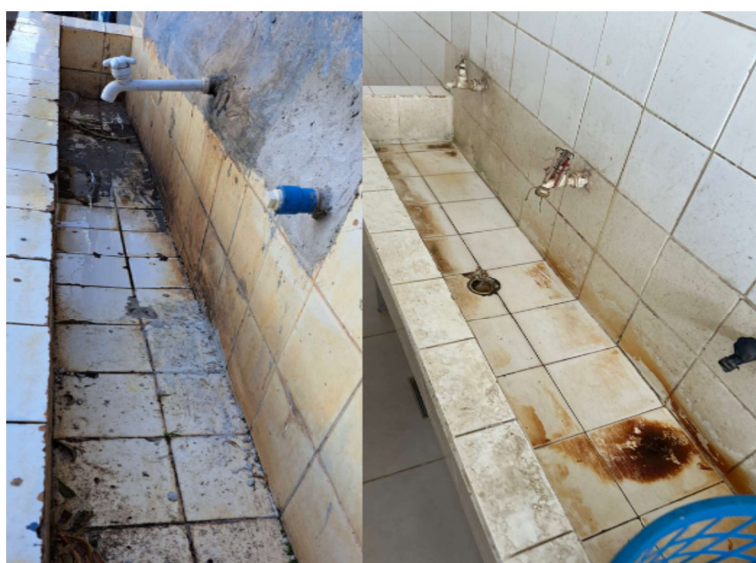
*Figura 21: Pia externa e interna em condições precárias.*

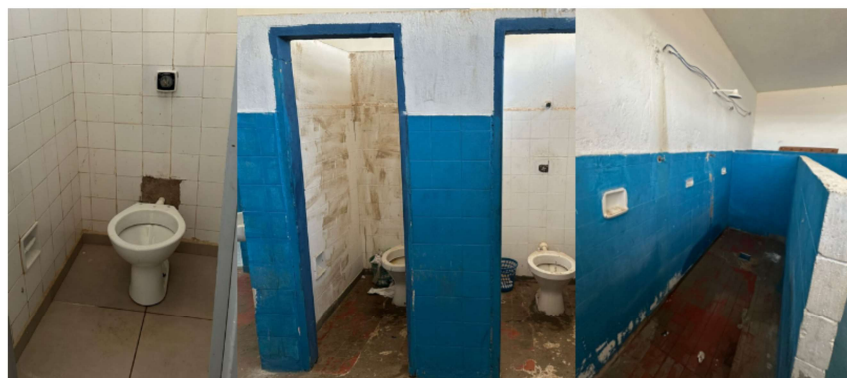
**Figura 22: Sanitários em condições precárias. Faltando válvula e tampas.**

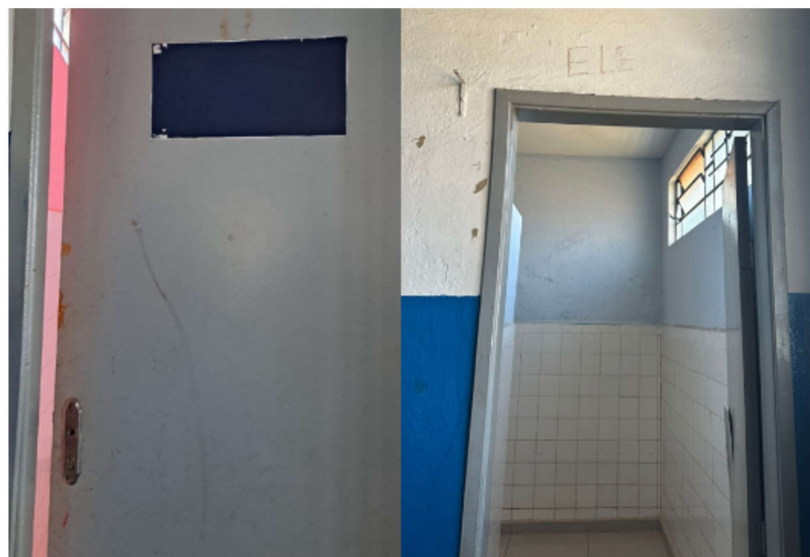
**Figura 23: Sanitários sem maçaneta e identificação.**

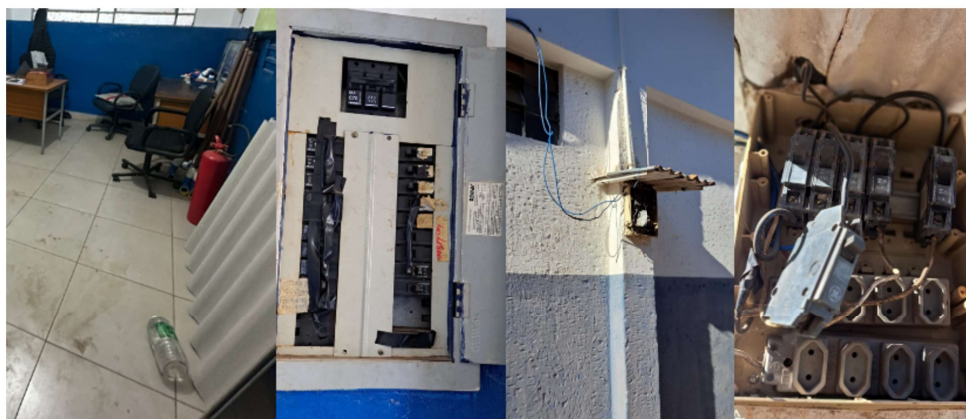
**Figura 24: Extintor em local indevido e quadros de energia precários.**

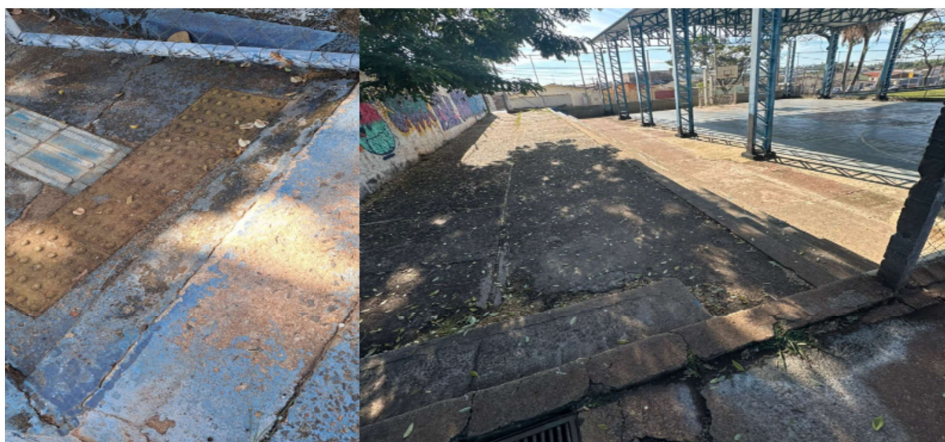
**Figura 25: Acessibilidade da praça e da quadra.**

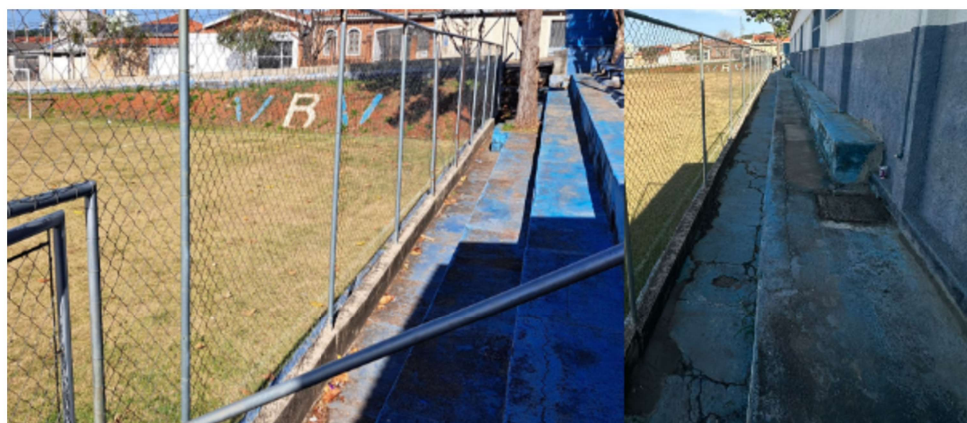
**Figura 26: Acessibilidade do campo e condição das arquibancadas.**
