#### 9.4. Relatório Fotográfico da Praça de Esportes Roberto Ângelo Barbosa

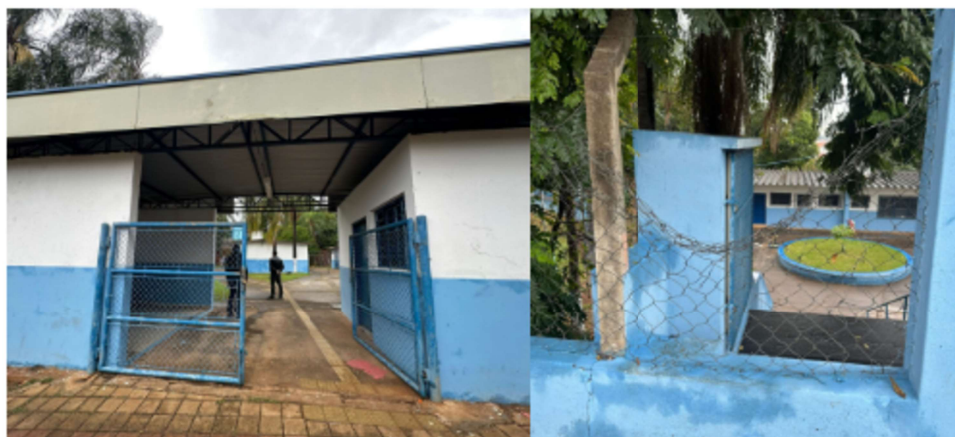
Figura 27: Ausência de placa de identificação e alambrado externo.

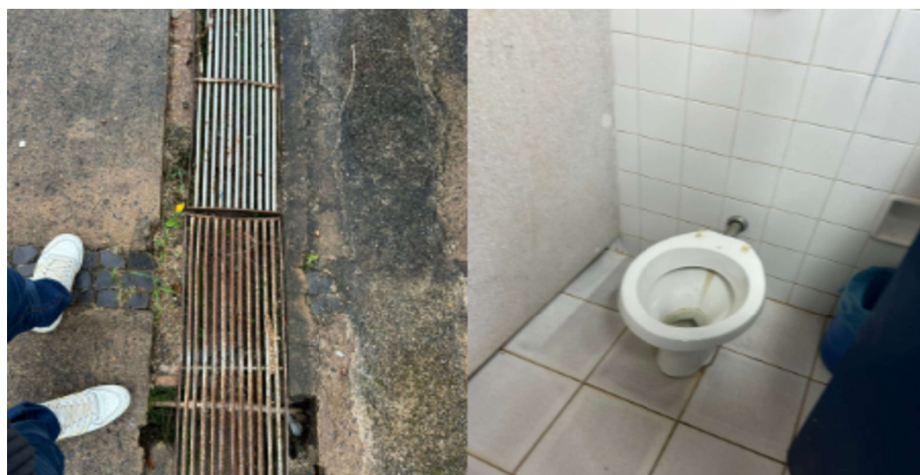
Figura 29: Grade de ralo enferrujada e vaso sanitário quebrado.

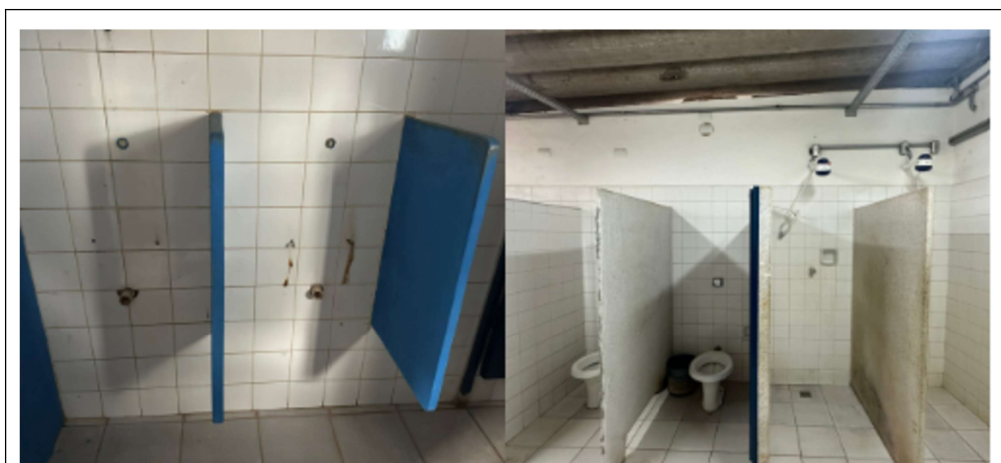
Figura 30: Ausência de mictórios e vasos sanitários quebrados.

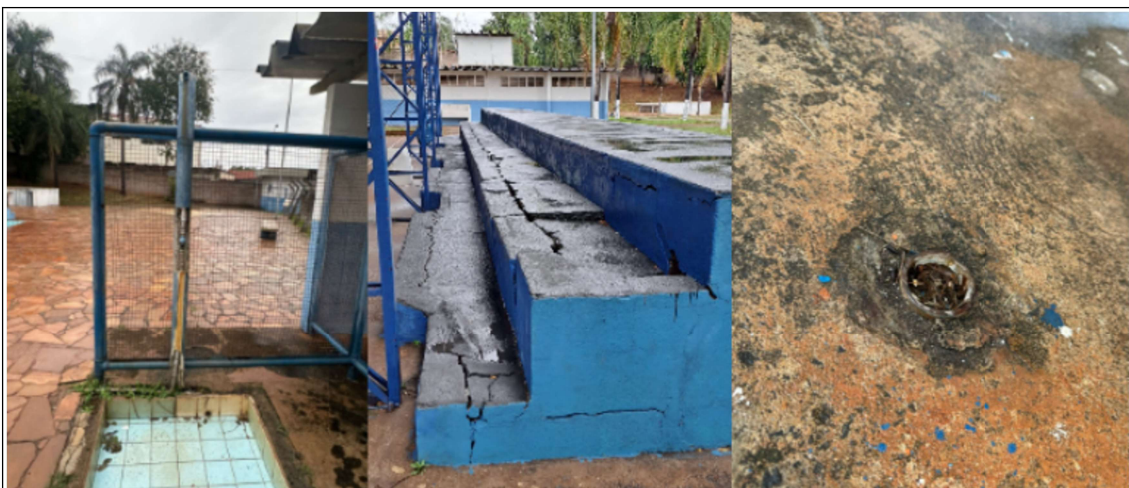
Figura 31: Área da piscina degradada, arquibancada quebrada e abertura afiada no chão da piscina.

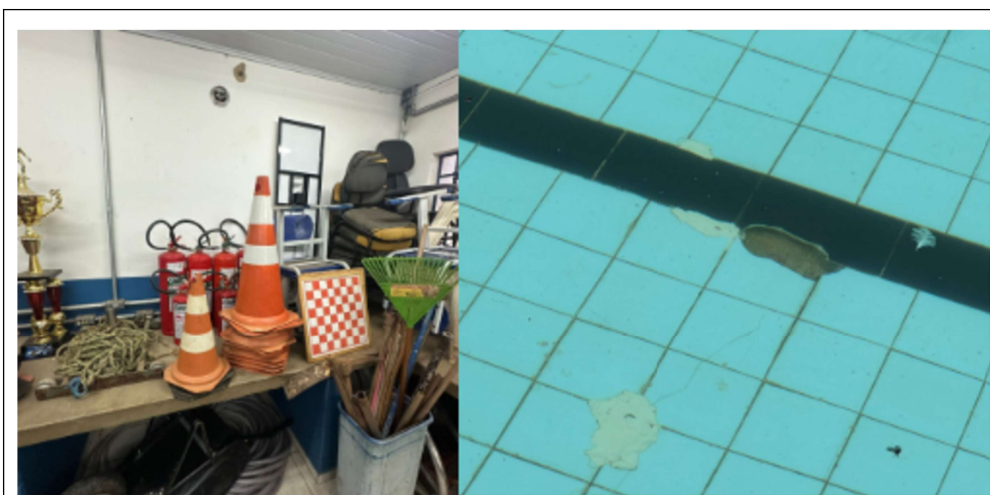
Figura 32: Armazenamento de materiais e azulejo da piscina quebrado.
