### 9.5. Relatório Fotográfico da Praça de Esportes Salvador Lombardi Neto

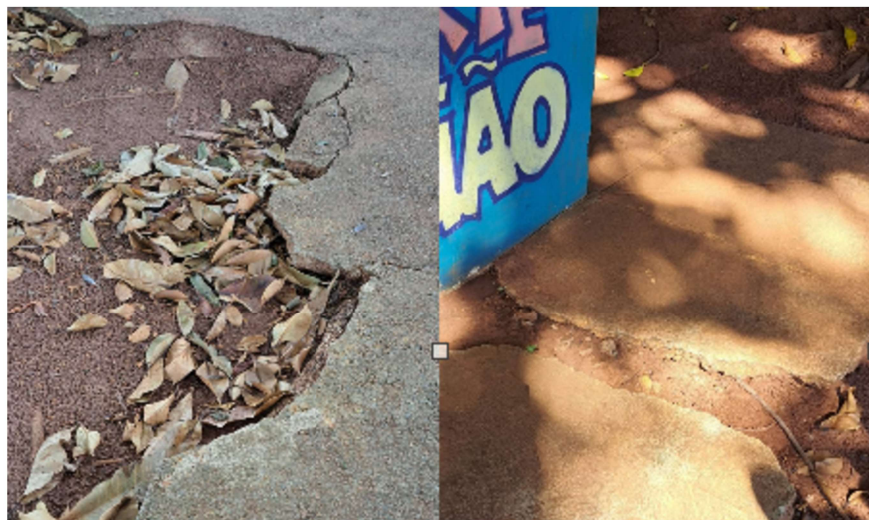
Figura 33: Pisos quebrados.

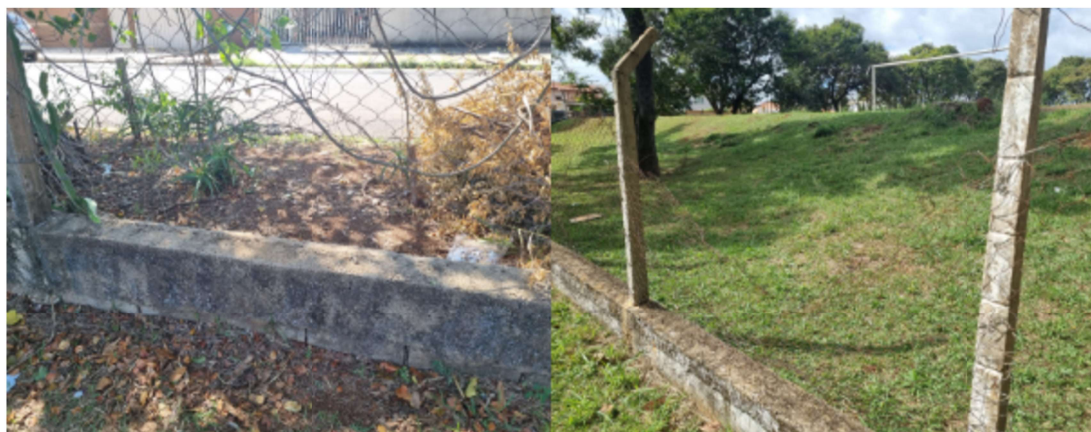
Figura 34: Alambrado interno e externo danificados.

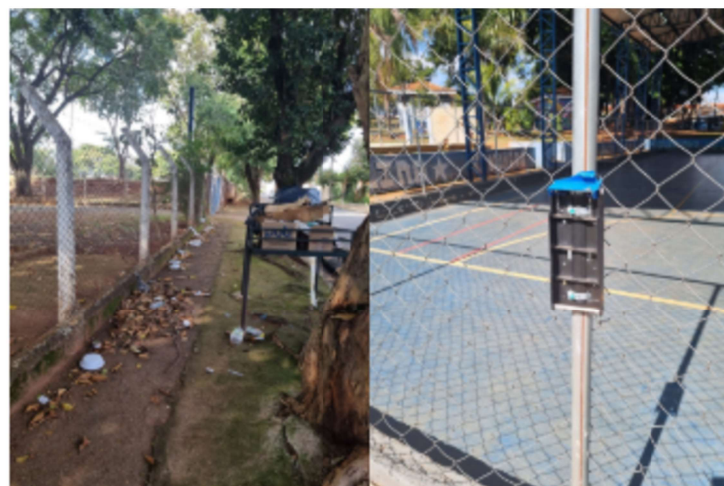
Figura 35: Lixos na área externo e lixeira quebrada.

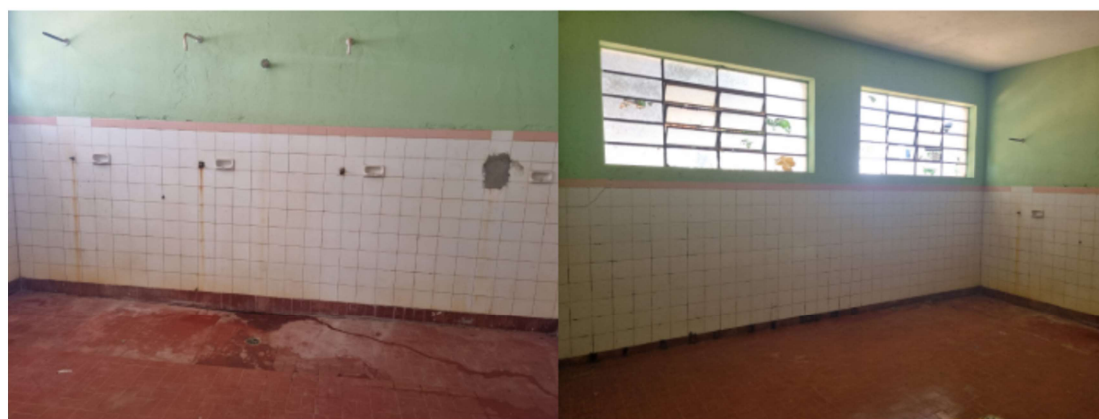
Figura 36: Banheiros sujos e deteriorados.

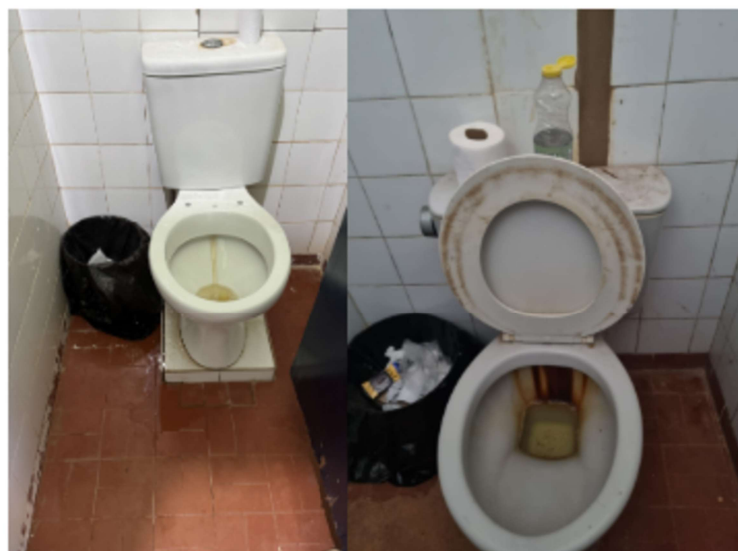
Figura 37: Vastos sanitários sem higienização.

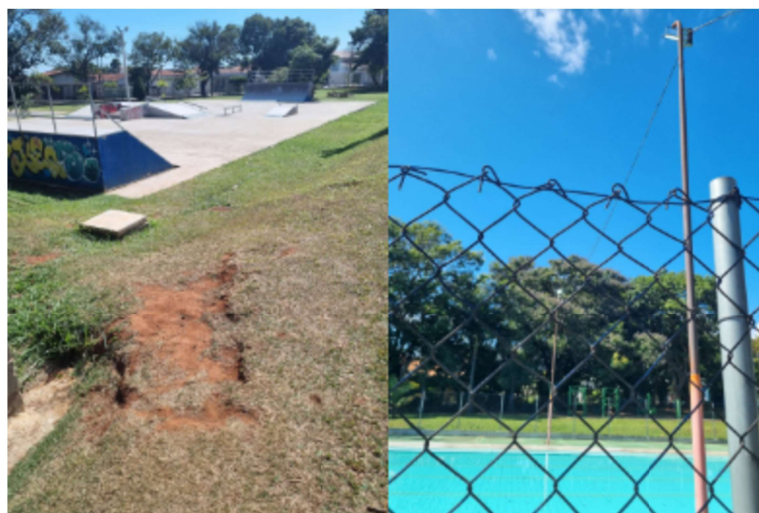
Figura 38: Ausência de acessibilidade e fiação acima da piscina.

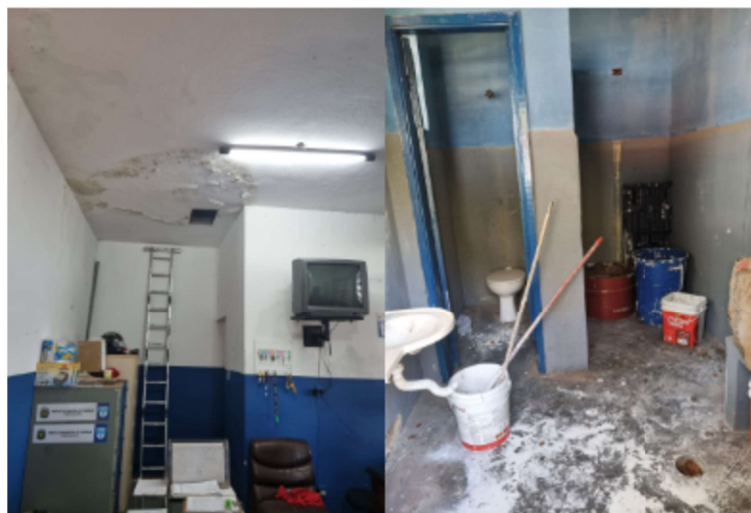
**Figura 39: Infiltrações na área administrativa e materiais diversos no banheiro do campo de futebol.**
