## 9.6. Relatório Fotográfico da Praça de Esportes Tancredo Neves

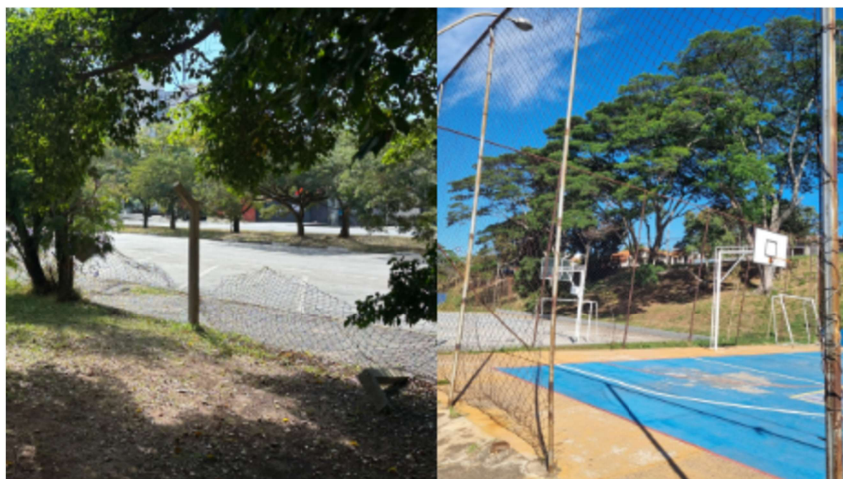
Figura 40: Alambrado externo e interno danificados.

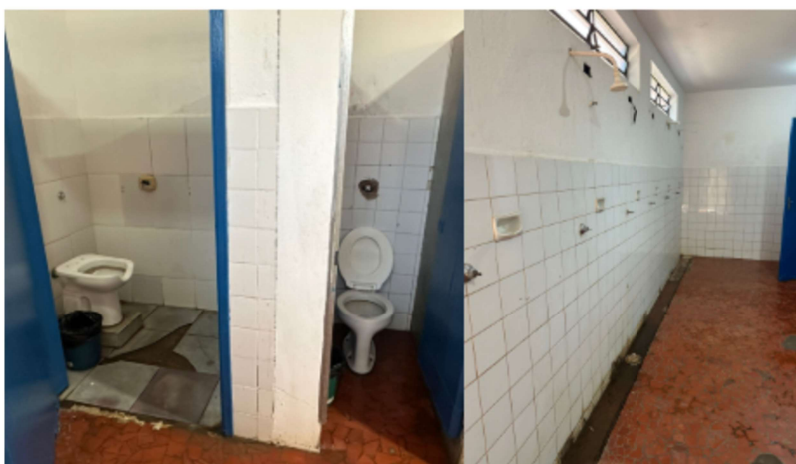
Figura 41: Banheiros danificados e sem chuveiros.

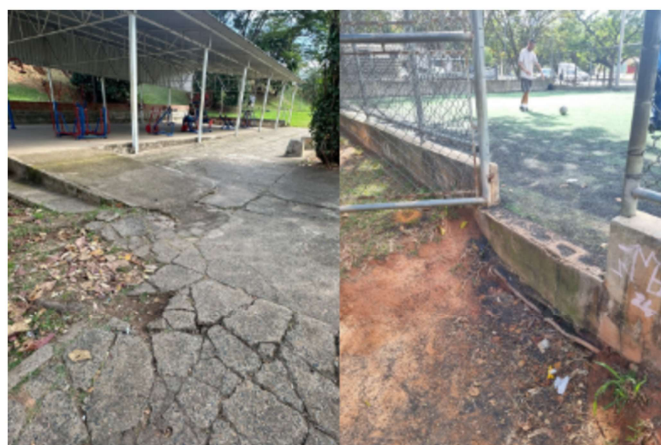
Figura 42: Pisos quebrados e dificuldade de acesso ao campo *society*.

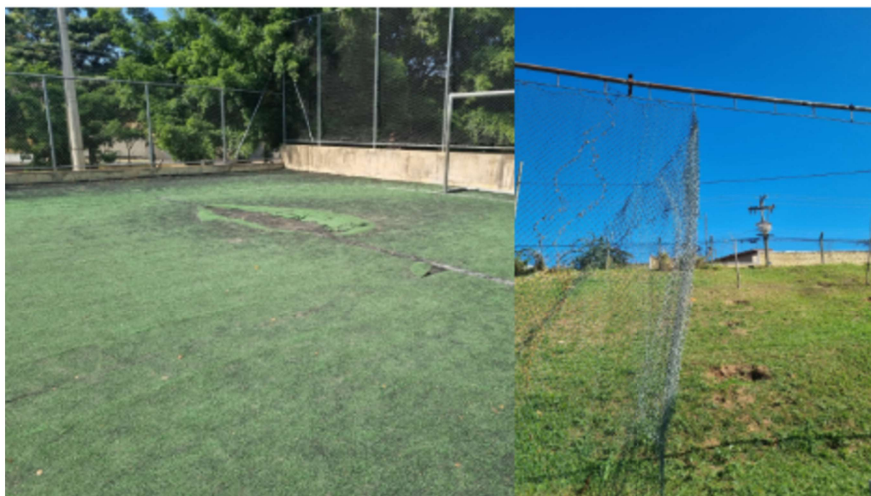
**Figura 43: Piso campo *society* e alambrado quadra poliesportiva danificados.**

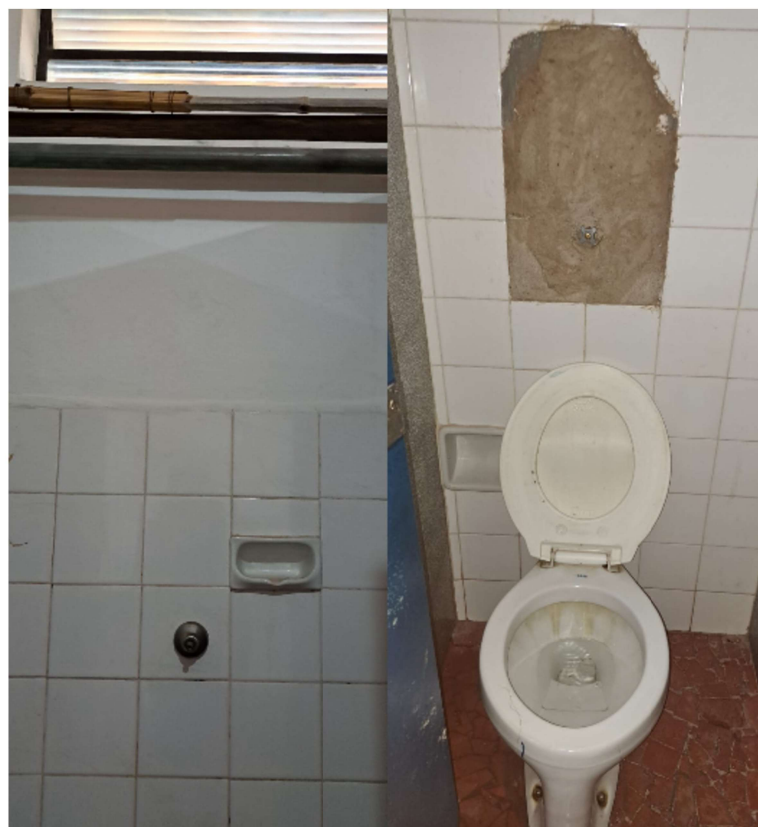
**Figura 44: Banheiros sem chuveiros, danificados e sem higienização adequada.**
