Campinas - São Paulo
Maio 2013

SP_CPS_SR_01_CPRM
Vila das Garças - Vila Holanda (CA48-CA47)
UTM 23 K 288941 E 7483643 S (WGS 84)

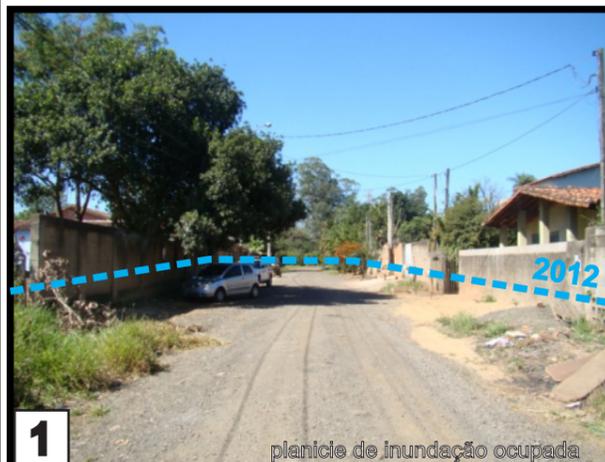
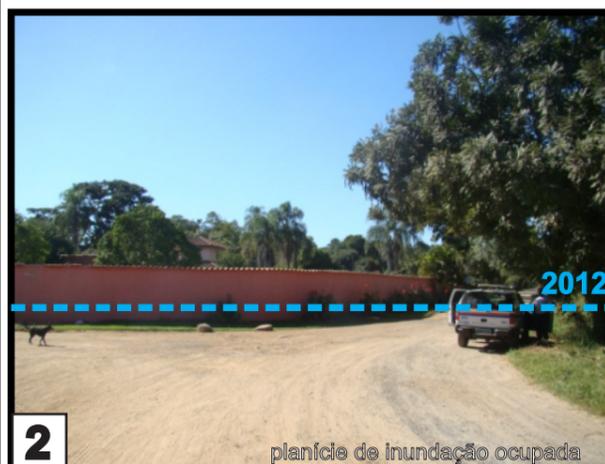
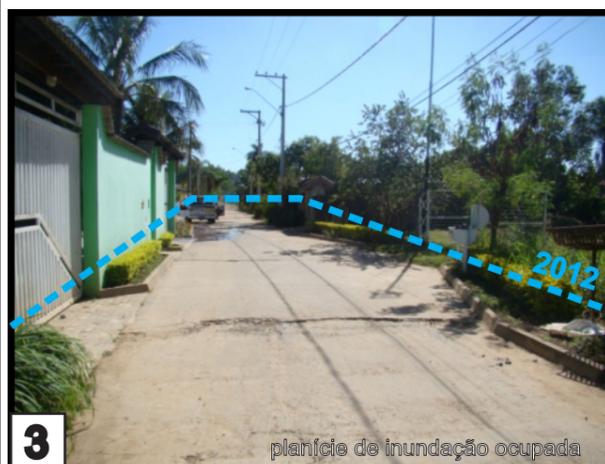
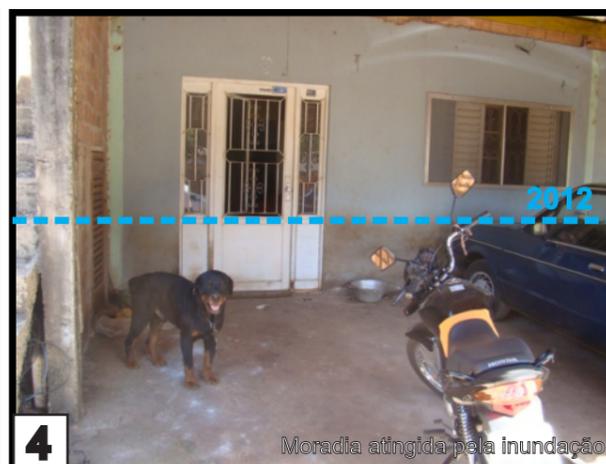
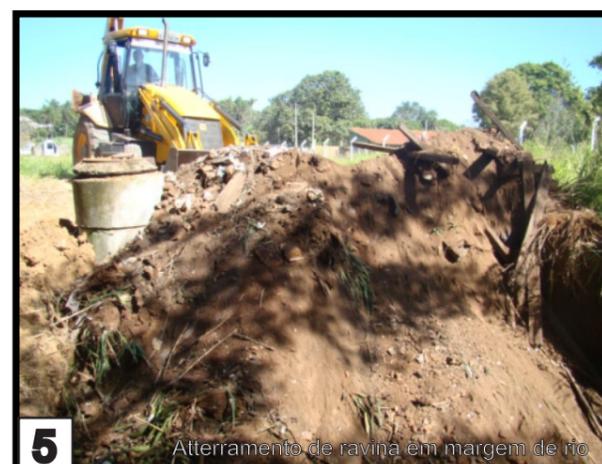
Descrição: O Vale das Garças é uma extensa e larga planície de inundação do Rio Atibaia, contendo também o Ribeirão Anhúmas. A região está parcialmente ocupada por propriedades rurais e pequenas chácaras que são periodicamente atingidas por inundações nos meses de precipitação anômala na Bacia do Rio Atibaia. Grandes inundações relatadas nos anos de 1978, 1982, 2002 e 2012, com lâmina d'água chegando a ultrapassar 50 cm em diversos locais pela região (Figuras 1, 2, 3 e 4), enchendo em poucas horas e com demora de vários dias para retorno ao nível normal, em alguns locais. Por conta das constantes inundações, as moradias estão erroneamente se adaptando com aterramento das áreas para elevação da base das moradias. Em alguns locais, as margens do Rio Atibaia e do Ribeirão Anhúmas são mais elevadas e com evidências de processos de erosão (Figura 5).

Tipologia do Processo: Inundação (instalado)

Grau de Risco: Alto

Quantidade de imóveis em risco: 300

Quantidade de pessoas em risco: 1.200

Sugestões de Intervenções

- Obras de melhorias na infraestrutura urbanística, como, pavimentação de ruas e implantação de sistema eficiente de drenagens de águas pluviais para aumentar a velocidade de escoamento das águas para fora da área de inundação;
- Implantação de políticas de controle urbano para evitar construções e intervenções inadequadas em áreas de inundação, por exemplo, proibir o aterramento sobre planície e exigir construção das moradias sobre pilotis;
- Implantação do sistema de aleta para chuvas anômalas, para que os moradores possam ser removidos temporariamente do local com antecedência;
- implantação de pluviômetros e marcadores de nível d'água dos rios em diversos pontos do município, para auxiliar no alerta de cheias.
