SOLICITAÇÃO DE ORÇAMENTO - PMC.2024.00087459-11

TERMO DE REFERÊNCIA

Contratação de serviço para reparo de rede de combate a incêndio.

Assunto: Rompimento da rede de Hidrante de Recalque na fachada frontal da Policlínica 2

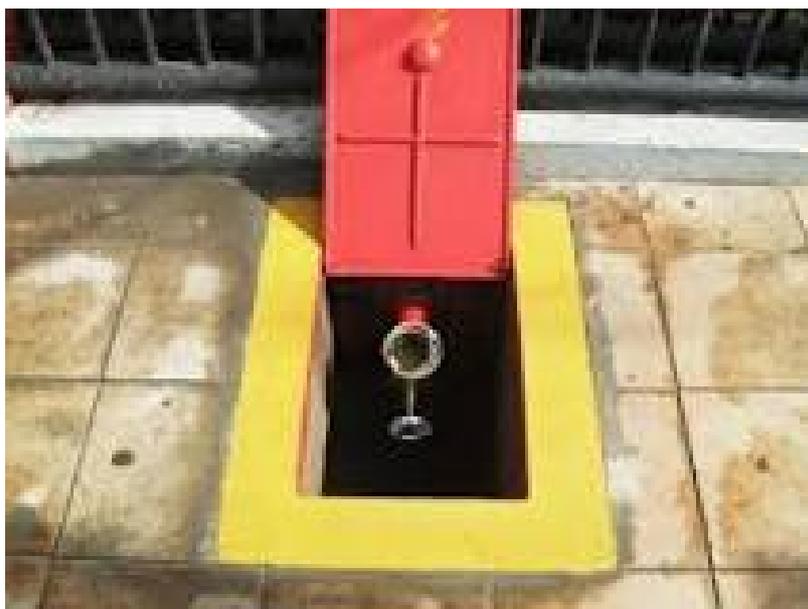
Foto Meramente ilustrativa

O Hidrante de Recalque é instalado em calçadas ou colunas, portanto, nas áreas externas das edificações sendo um aparelho essencial para que o Corpo de Bombeiros possa combater incêndios com maior segurança e efetividade.

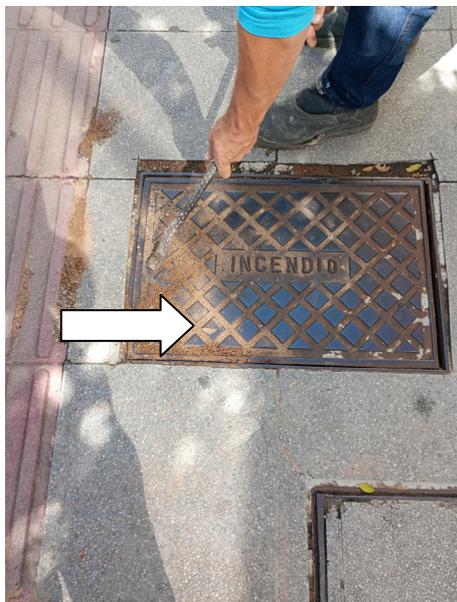
- A caixa de Hidrante de Recalque é instalado na calçada em frente a fachada frontal da Policlínica 2 (caixa fechada com a tampa metálica e após sua abertura), atendendo a IT 22 do Corpo de Bombeiros do Estado de São Paulo

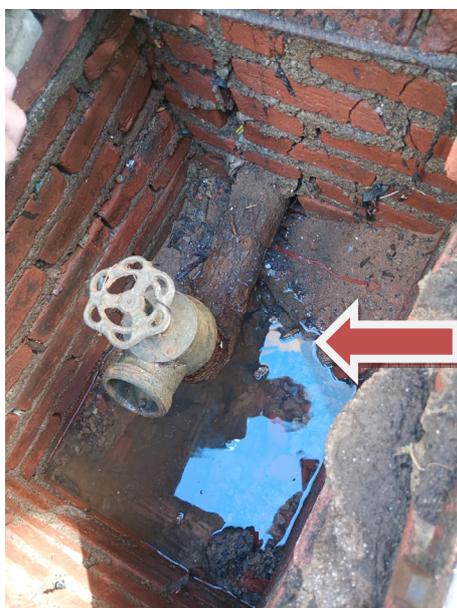
Neste local já havia um suposto ponto de vazamento de água na rede de hidrantes, que culminou com rompimento do mesmo trecho da tubulação, durante um teste de partida de bomba da rede de incêndio

: Local de rompimento da tubulação de recalque da rede de incêndio.

A tubulação da rede de Hidrante de Recalque foi executada em tubulação metálica de 2 1/2 " e deve possuir mais de 20 anos de uso. Esta tubulação esta em estado de corrosão elevadíssimo.

Alem de não apresentar sinais de correta instalação (instalação da tubulação **sem encamisamento, sem aplicação de fitas anticorrosivas**, etc

Também devem ser consideradas as diversas intervenções ocorridas na calçada em frente ao prédio da Poli 2, ao longos dos anos.

Outro fator é o alto índice do VDMV (Volume Diário Médio de Veículos) da Av. Francisco Glicério, onde esta localizado o prédio da Policlínica 2. Este alto fluxo de veículos causa intensas vibrações no pavimento, que podem atingir a tubulação da rede de hidrantes que já esta com problemas de corrosão crônicos.

1 - Bloquear a rede de incêndio entre o pavimento térreo e o sub solo, para em um primeiro momento podermos liberar a rede de incêndio entre o pavimento térreo e o quinto andar.

2 - Contratação de uma empresa especialista em Sistema de combate a incêndio e certificação para AVCB. Devendo a empresa, elaborar projeto de adequação e execução de todos os serviços necessários para liberação do Sistema de hidrantes para combate a incêndio desta unidade.

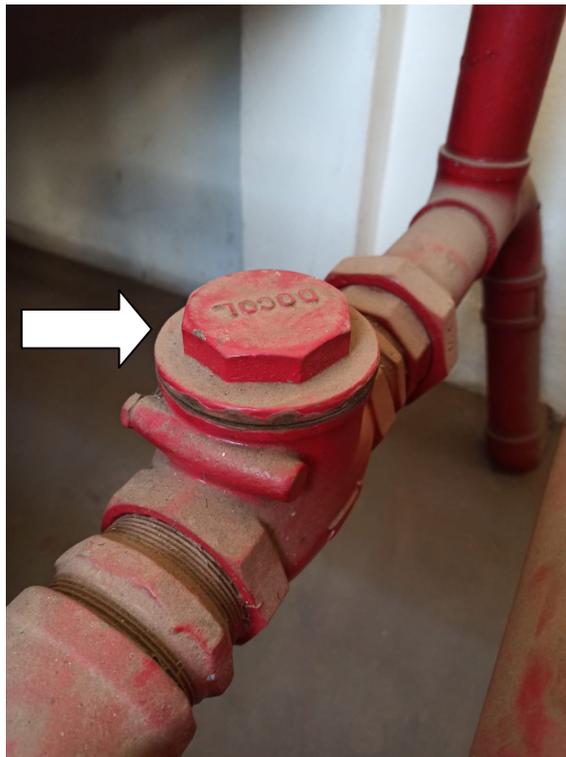
Válvula de retenção

Ao adentrarmos na sala de bombas, da rede de combate a incêndio, percebi uma vibração na válvula de retenção de fluxo que faz parte da tubulação de combate a incêndio.

Ao se executar um teste de partida de bomba (tempo entre 5 a 10 segundos) a Bomba partiu normalmente e foi desligada.

Após o teste de partida da bomba, além da vibração foi notado um barulho metálico no local da válvula.

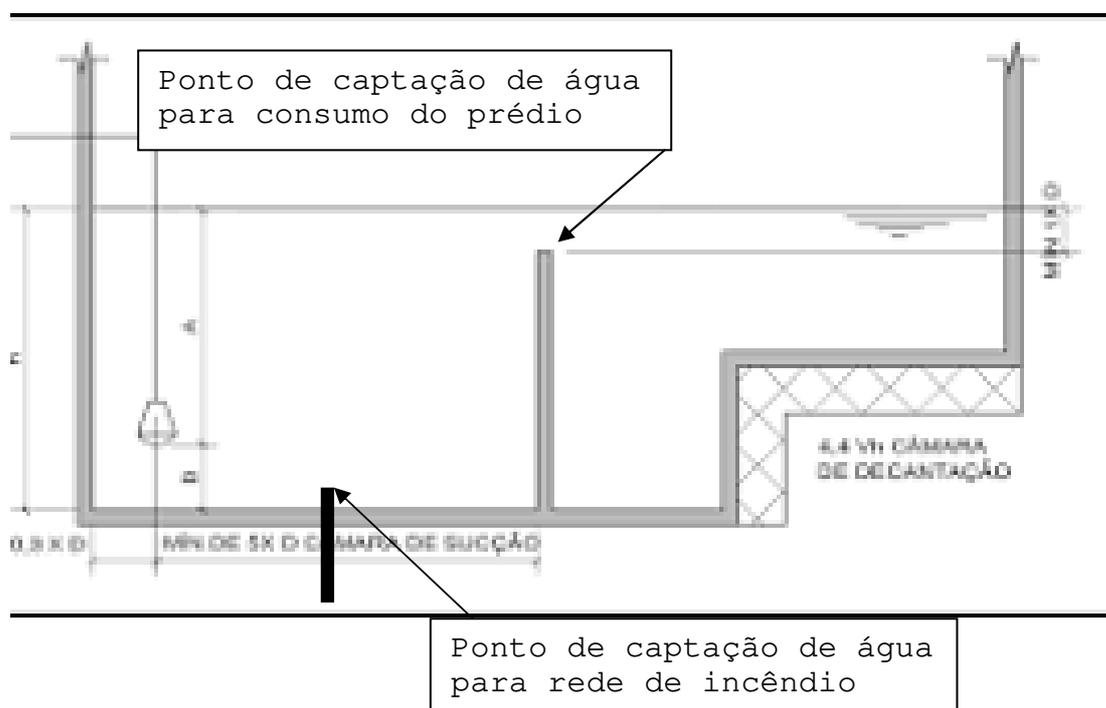
Esquema Teórico de distribuição de água no reservatório do Prédio da Poli 2

Como o rompimento da tubulação de recalque de DN 2 1/2 " foi imediatamente ANTES do registro e como a válvula de retenção não funcionou (SE É QUE ESTA VALVULA EXISTE), pois não foi localizado o Projeto de Combate a Incêndio do Prédio da Poli 2, não havia possibilidade de fechamento deste ponto de vazamento.

- conforme demonstra a figura acima, o ponto de captação da rede de hidrantes esta muito mais baixa que o ponto de captação pra a água de consumo, o que ocasionaria a total perda de água bombeada para o reservatório superior

Em função dos fatos acima, a única opção viável no momento para tentar parar o vazamento seria a atitude radical de fecharmos toda a rede de abastecimento de água para o sistema de combate a incêndio.

Isso acontecendo seria evitada a drenagem da água para o sistema de combate a incêndios, propiciando o abastecimento de água do reservatório e por consequência o retorno de água aos pontos de consumo do prédio da Poli 2
