PREFEITURA MUNICIPAL DE CAMPINAS  
SECRETARIA DE MEIO AMBIENTE

## ANEXO 4

RELATÓRIO FOTOGRÁFICO – Nascente e ações de educação ambiental  
PARQUE LINEAR DO RIBEIRÃO DAS PEDRAS, CAMPINAS, SP

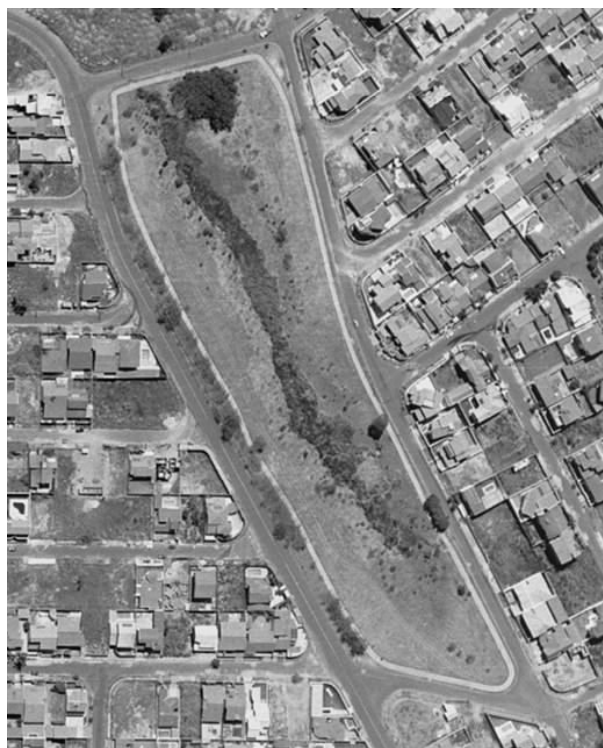
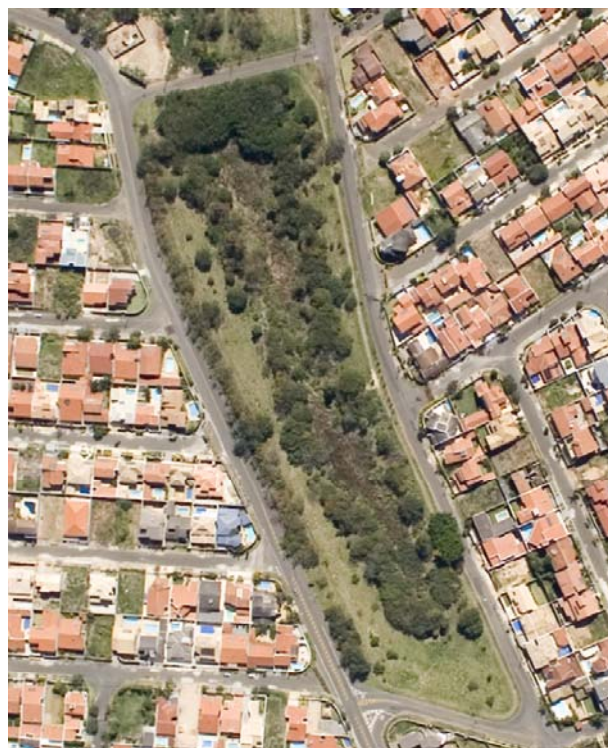
Imagem 1: Vista do trecho inicial (1a) do Parque Linear do Ribeirão das Pedras, nas datas de 2001 e 2008. Observa-se a inexistência de vegetação ciliar de proteção das nascentes em 2001, e o estágio da recuperação em 2.008.

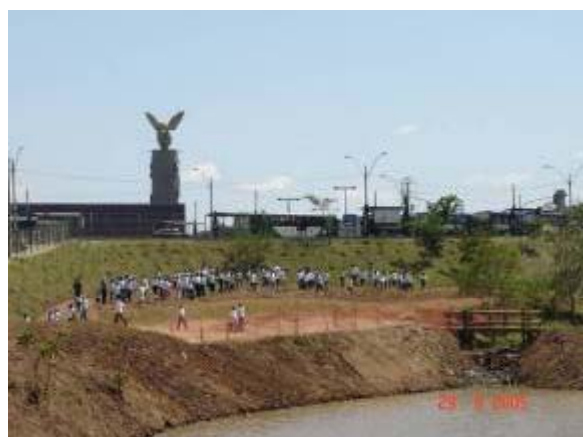
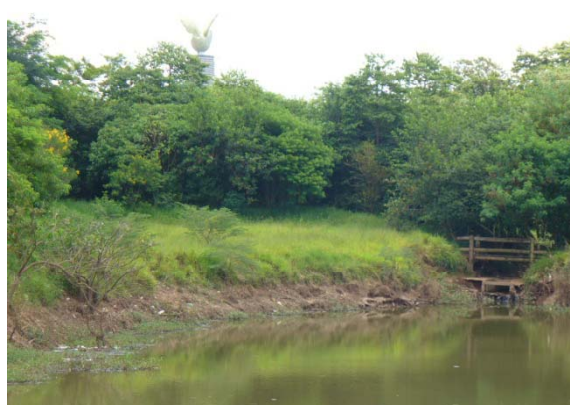
Fotos 2 e 3: Vista da lagoa de controle de cheias e de ação de educação ambiental com o envolvimento de 400 crianças da 4ª série no plantio da mata ciliar, em 2005. Em 2.009 observa-se a mata ciliar bem desenvolvida. Observa-se também a marca atingida pela água após forte chuva na região, demonstrando o desempenho da lagoa no amortecimento da onda de cheia da bacia, com o armazenamento temporário de cerca de 60.000.000 de litros de água.

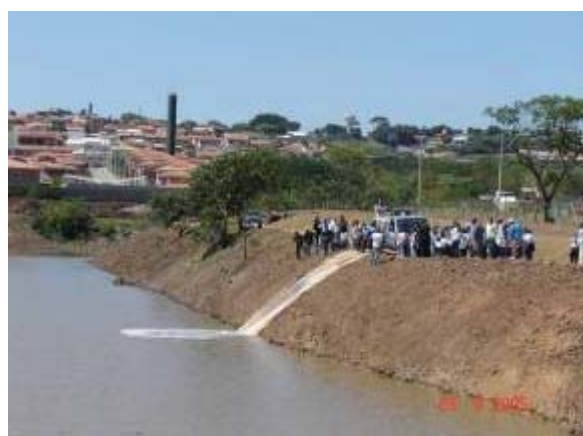
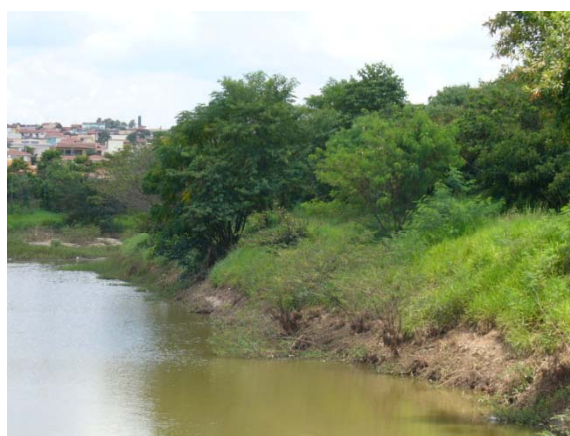
Fotos 4 e 5: Outra vista da lagoa de controle de cheias e de ação de educação ambiental com o envolvimento de 400 crianças da 4ª série no plantio da mata ciliar e no peixamento da lagoa com espécies típicas da bacia do rio Atibaia, em 2005. Em 2.009 observa-se a mata ciliar bem desenvolvida.

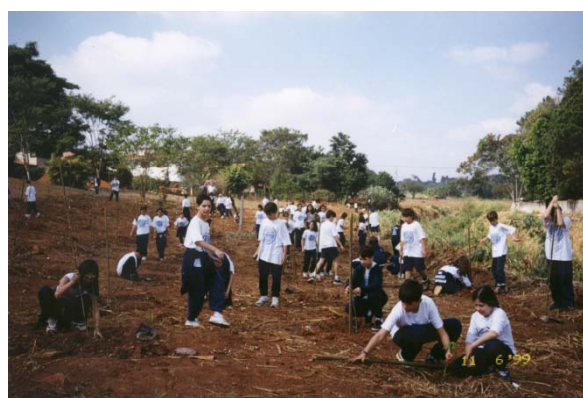
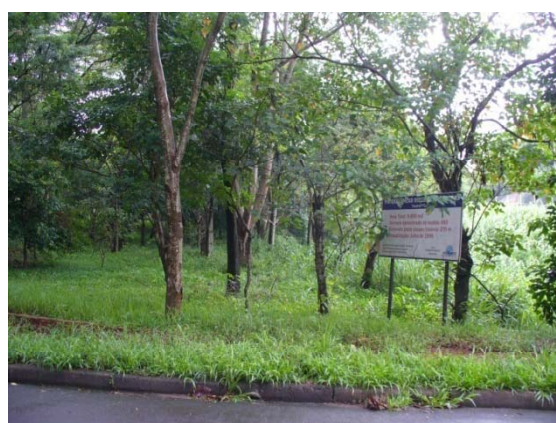
Fotos 6 e 7: Vista do trecho 3a do Parque Linear do Ribeirão das Pedras, observando-se o plantio realizado com 500 crianças e a situação atual, com a mata ciliar reconstituída.
