PREFEITURA MUNICIPAL DE CAMPINAS  
SECRETARIA DE MEIO AMBIENTE

ANEXO 7  
RELATÓRIO FOTOGRÁFICO – TRECHO 1  
PARQUE LINEAR DO RIBEIRÃO DAS PEDRAS, CAMPINAS, SP

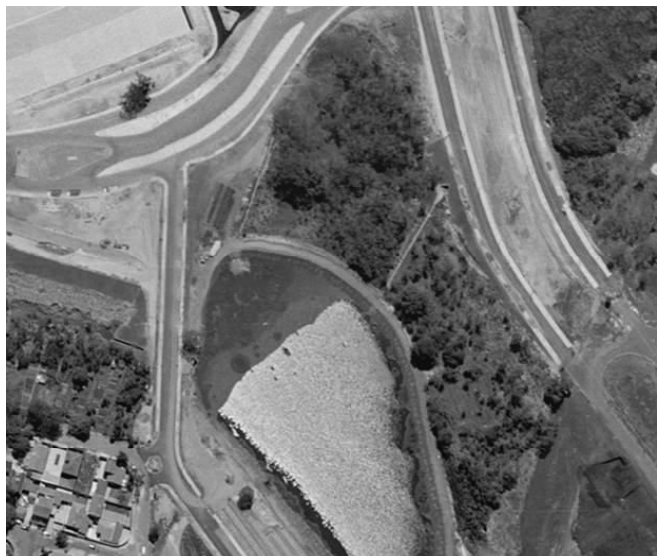
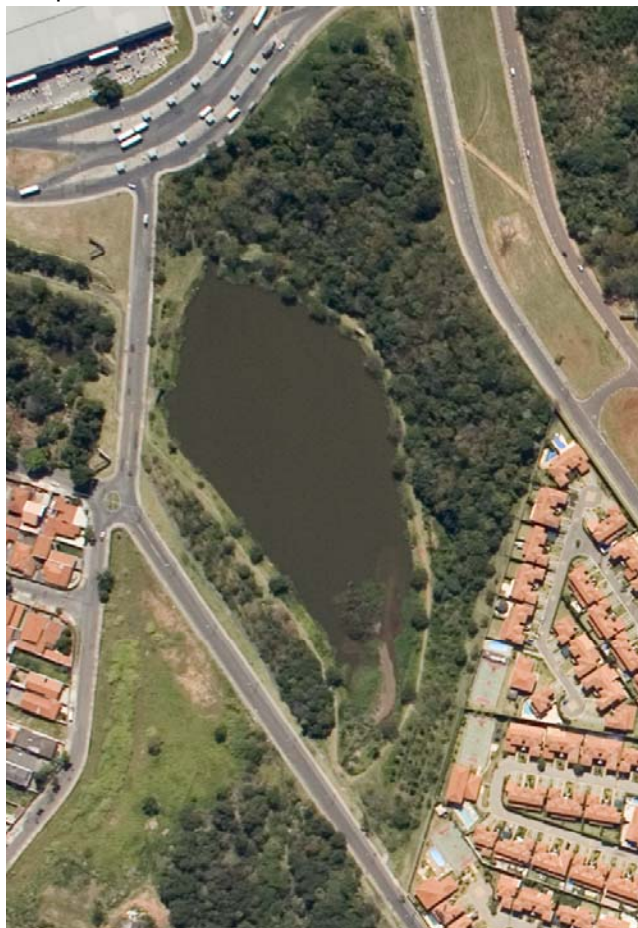
Antes / Depois

Imagem 4: Vista do trecho (1C) do Parque Linear do Ribeirão das Pedras, e da lagoa de controle de cheias implantada. Observa-se a recuperação da mata ciliar de proteção ao recurso hídrico, conformando o “piscinão” ecológico.

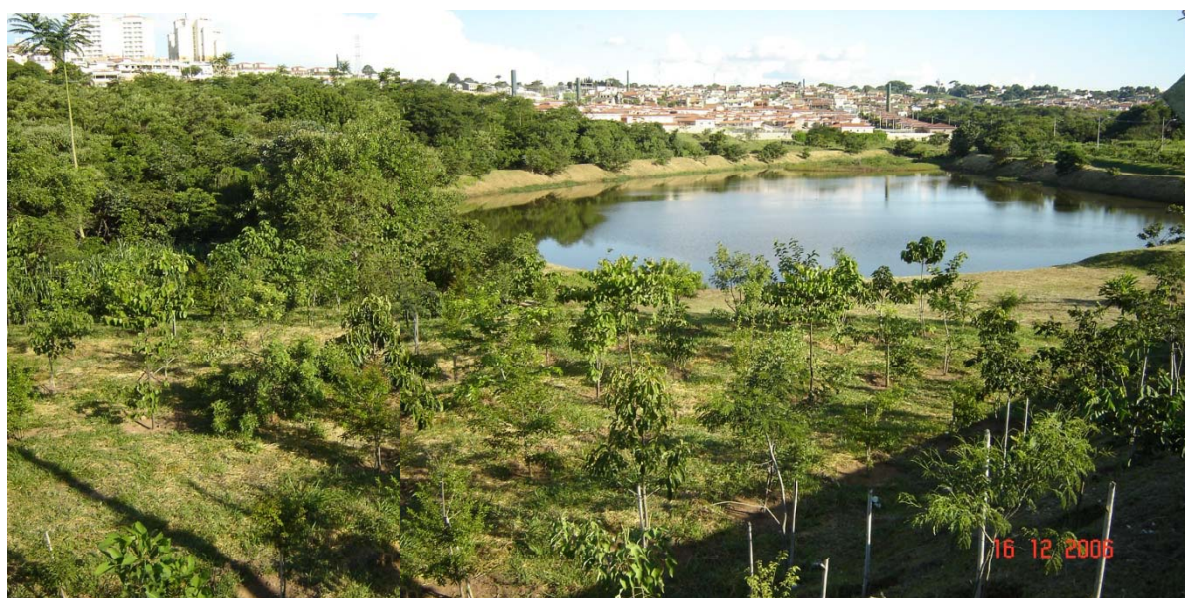
Foto 20: Vista geral da lagoa ecológica de controle de cheias, que tem capacidade para armazenamento temporário de cerca de 70.000.000 de litros de água. Observa-se a densa vegetação ciliar implantada, criando condições para a atratividade da avifauna, incluindo espécies migratórias.

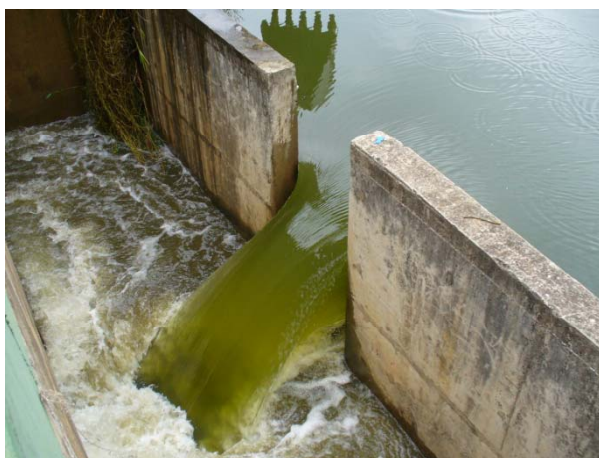
Foto 22: Vista do vertedor da lagoa, que regula a vazão efluyente e garante o amortecimento da onda de cheia na bacia. Tal vertedor não necessita de operação, e tem servido de modelo para o desenvolvimento de projetos semelhantes na região metropolitana de Campinas.
