# RETROFIT

Desafios nas construções

ENG. LUIS FERNANDO CINIELLO BUENO

Case Basílio 177

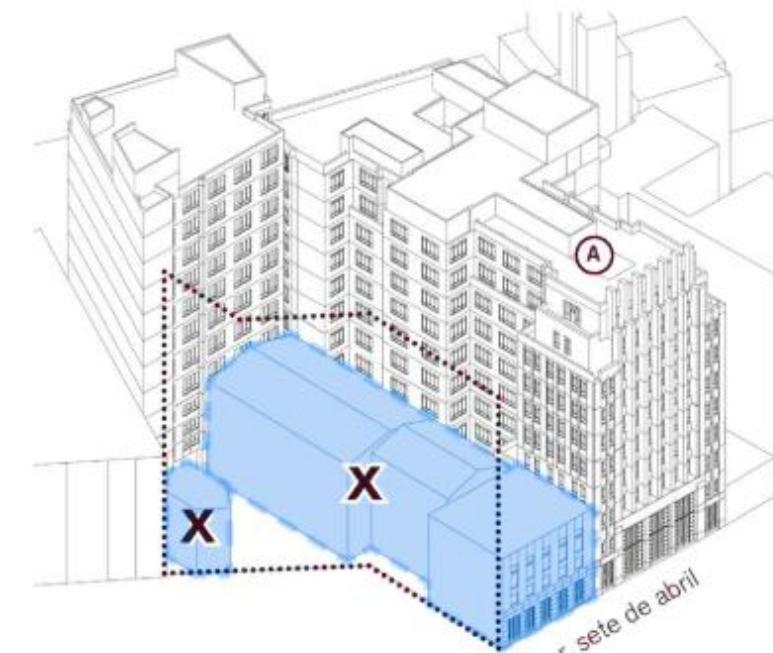
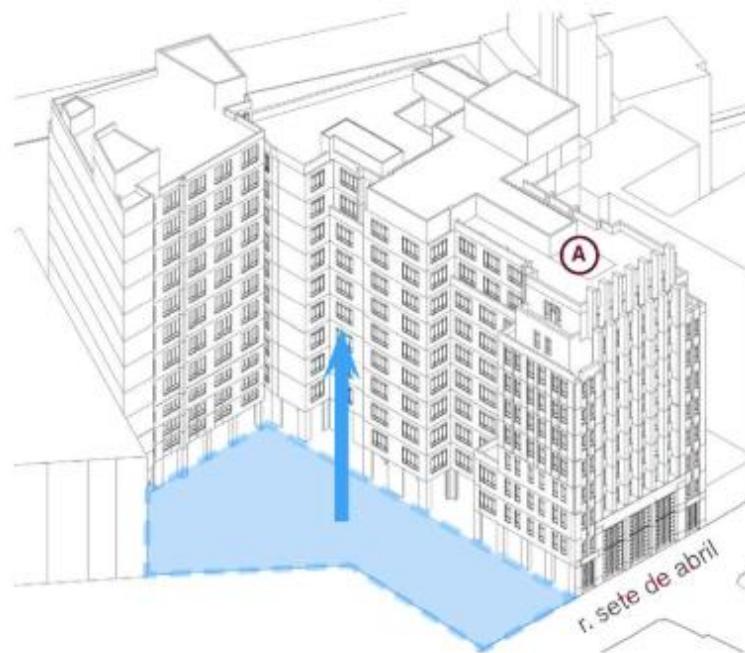
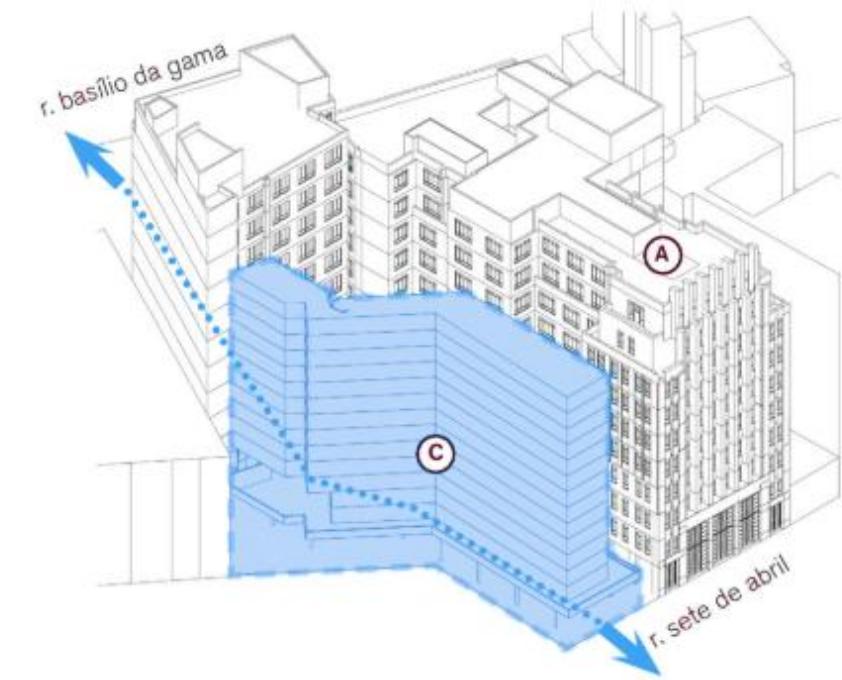
demolição do bloco C (galpão não tombado)

terreno desobstruído para verticalização com novos usos e fruições

novo volume do bloco C

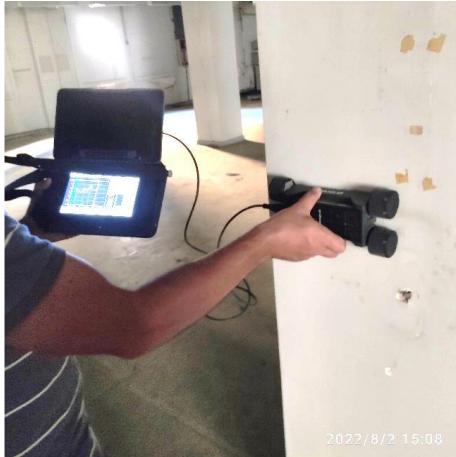
### Pacometria

Identificar as quantidades, posição e diâmetro das barras de aço baseada no princípio das correntes de Eddy

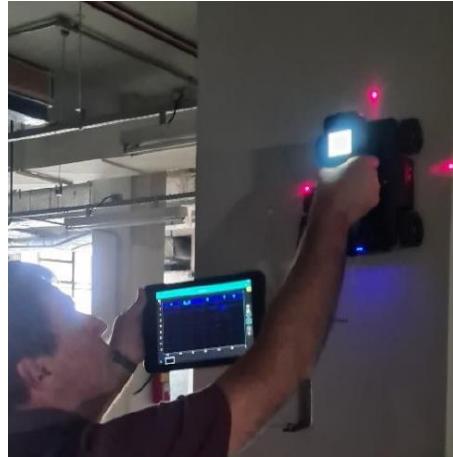
### GPR

Ground Penetrating Radar

Obtenção de barras mais profundas incluindo os cavaletes no interior das vigas. Com este método também é possível diferenciar nas regiões de apoios, as barras negativas da laje em relação aos estribos da viga.

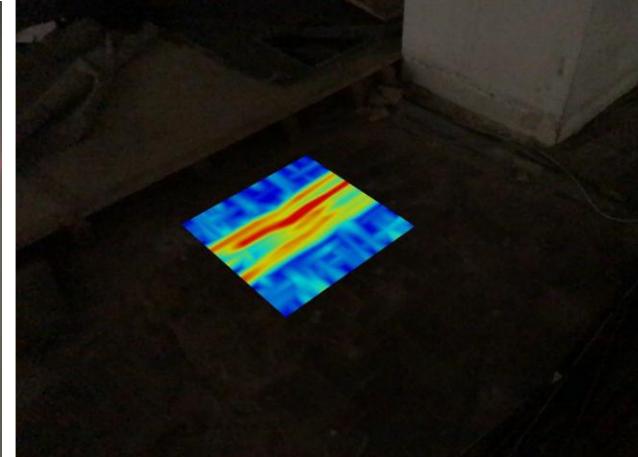
Realidade aumentada do banho superior de laje, evidenciando as barras negativas da viga.

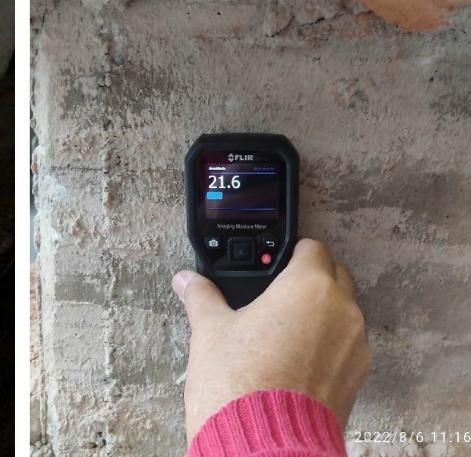
Medição da umidade do concreto (% saturação)

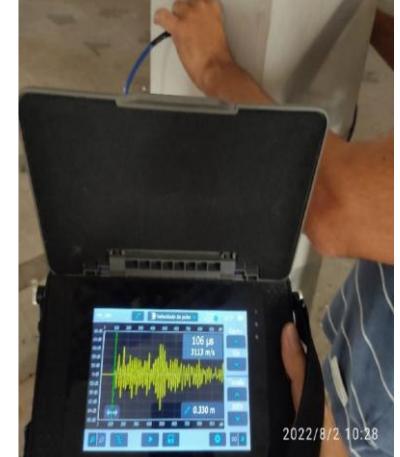
### Propagação de Pulso Ultrassônico

Ensaio de propagação de velocidade ultrassônica em pilar

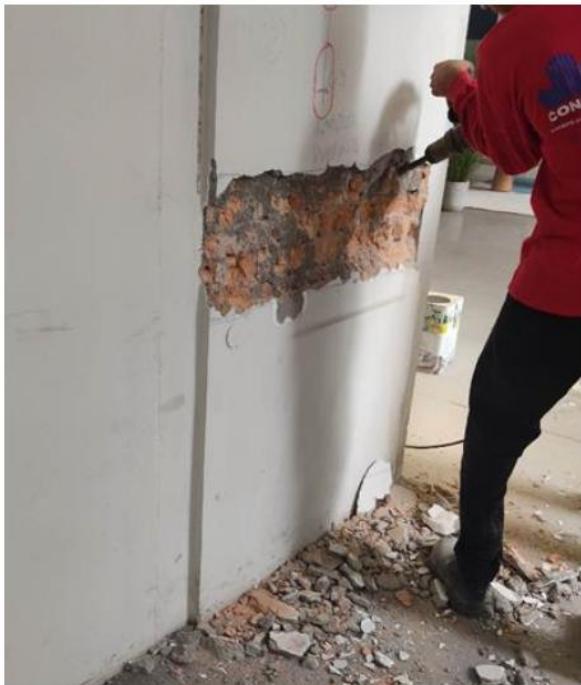
Figura 20 - Remoção de Revestimento de elevada espessura no Pilar B (à esquerda)  
& Seção exposta (à direita)

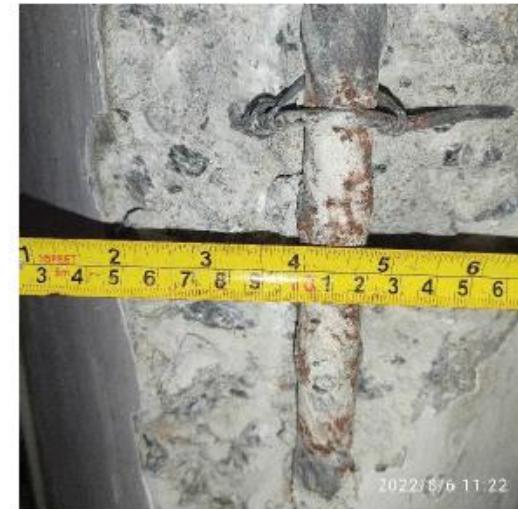
Figura 18 – Barra com nervura em hélice (Pilar C – Pavimento Térreo)

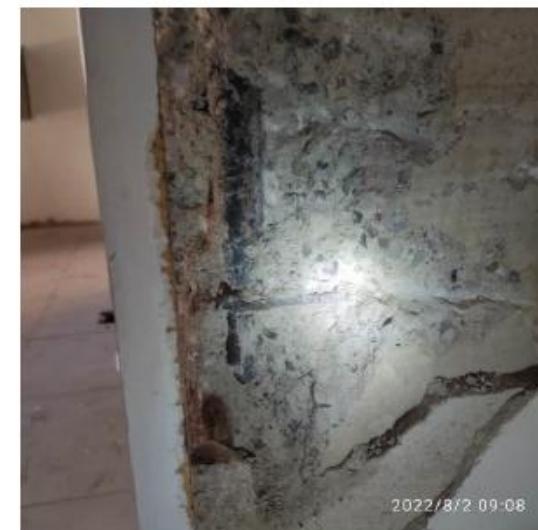
Figura 19 – Barra lisa (Pilar do prédio antigo, prospectada pelo cliente).

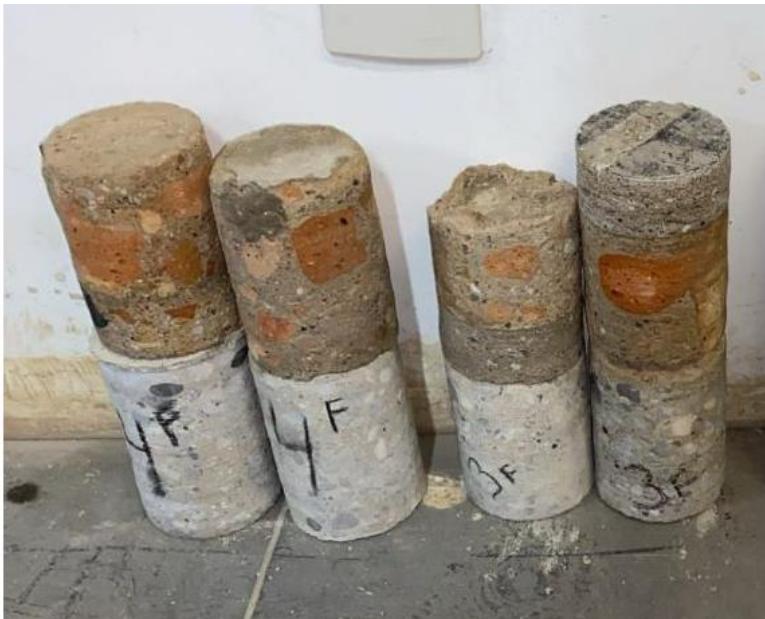
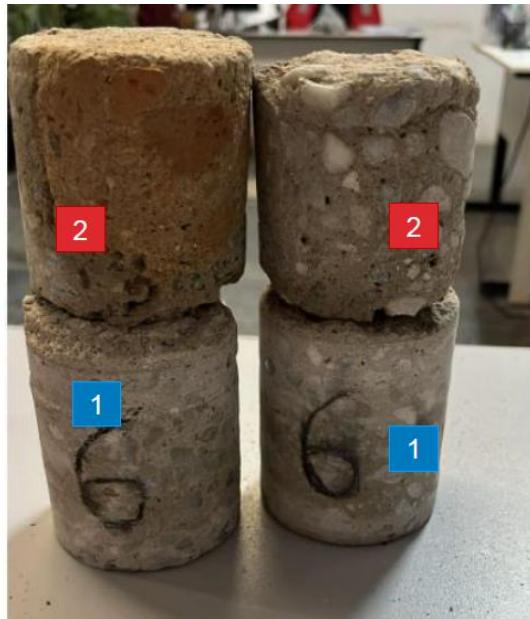
Observamos que em alguns casos há claramente mais de uma camada de enchimento, utilizando diferentes materiais, com tijolos no meio de uma massa (1), pedras no meio de uma massa (2) e algo que se assemelha à um concreto.

É possível estimar que o peso específico dos enchimentos deve ser algo entre  $1750 \text{ kg/m}^3$  a  $2000 \text{ kg/m}^3$ .

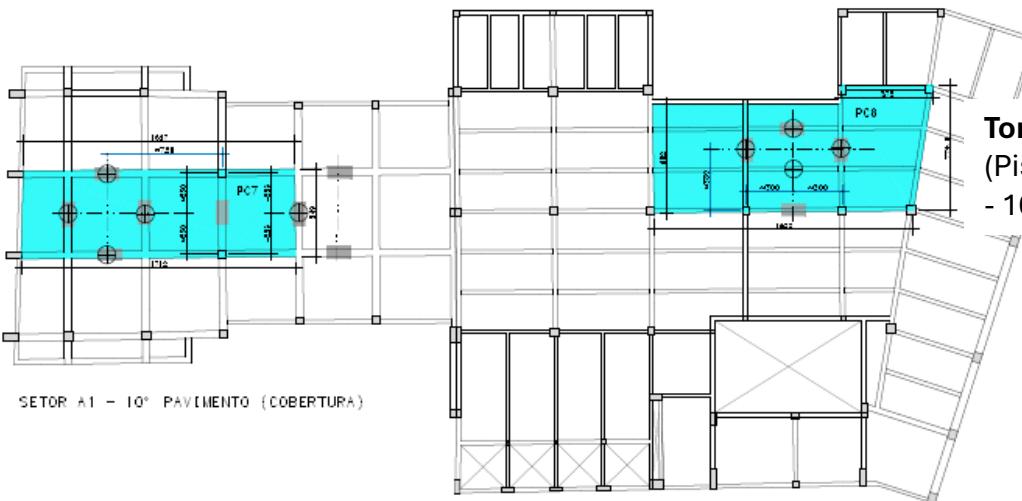
## PROVAS DE CARGA

**Torre A - Cobertura**  
- 100cm de água

**Torre A - Tipos**  
- 70cm de água

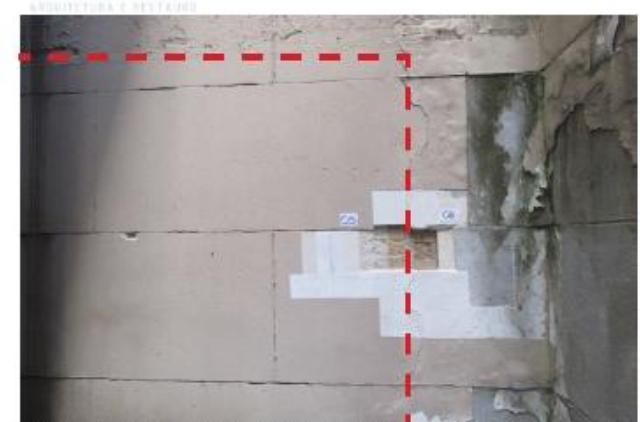
fig 114. Janela 05 e 06, expondo a distinção entre a composição construtiva original e posterior. Fonte: KRM Restaurações, 2022.

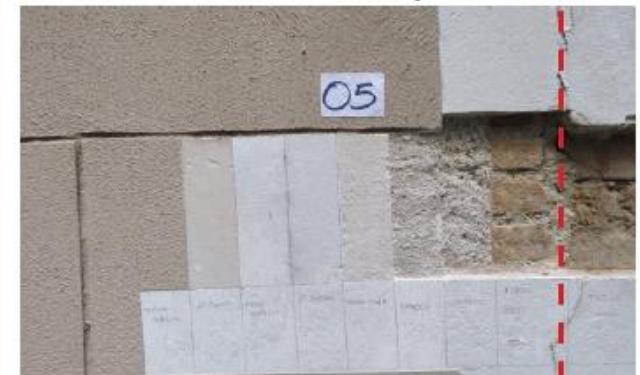
fig 117. Janela 05, trecho de intervenção posterior. Fonte: KRM Restaurações, 2022.

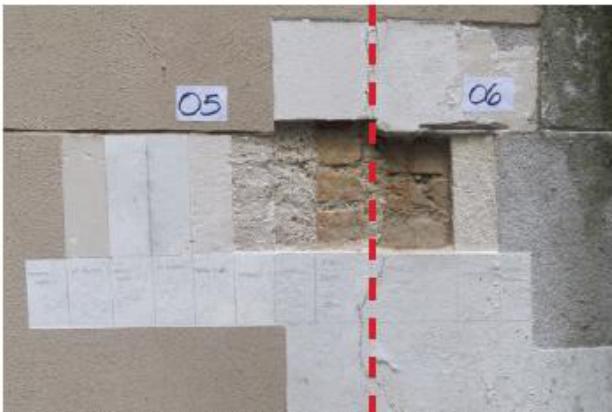
fig 115. Janela 05 e 06, expondo a distinção entre a composição construtiva original e posterior. Fonte: KRM Restaurações, 2022.

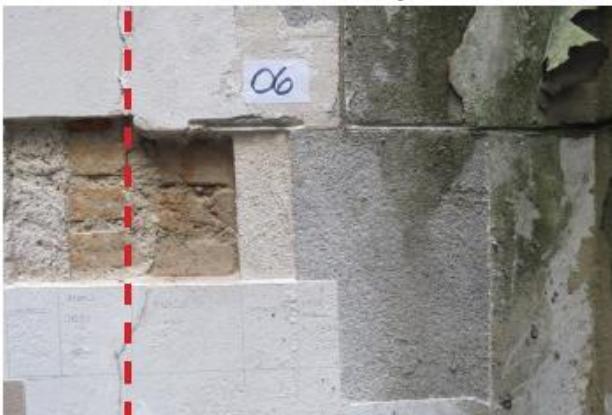
fig 116. Janela 06, trecho de composição original. Fonte: KRM Restaurações, 2022.
