4º Relatório de Operação e Monitoramento do Sistema Emergencial de Extração de Vapores do Solo – SVE

Junho – Setembro de 2015

Condomínio Residencial Parque Primavera

AECOM
Novembro de 2015
Projeto 3020-0008

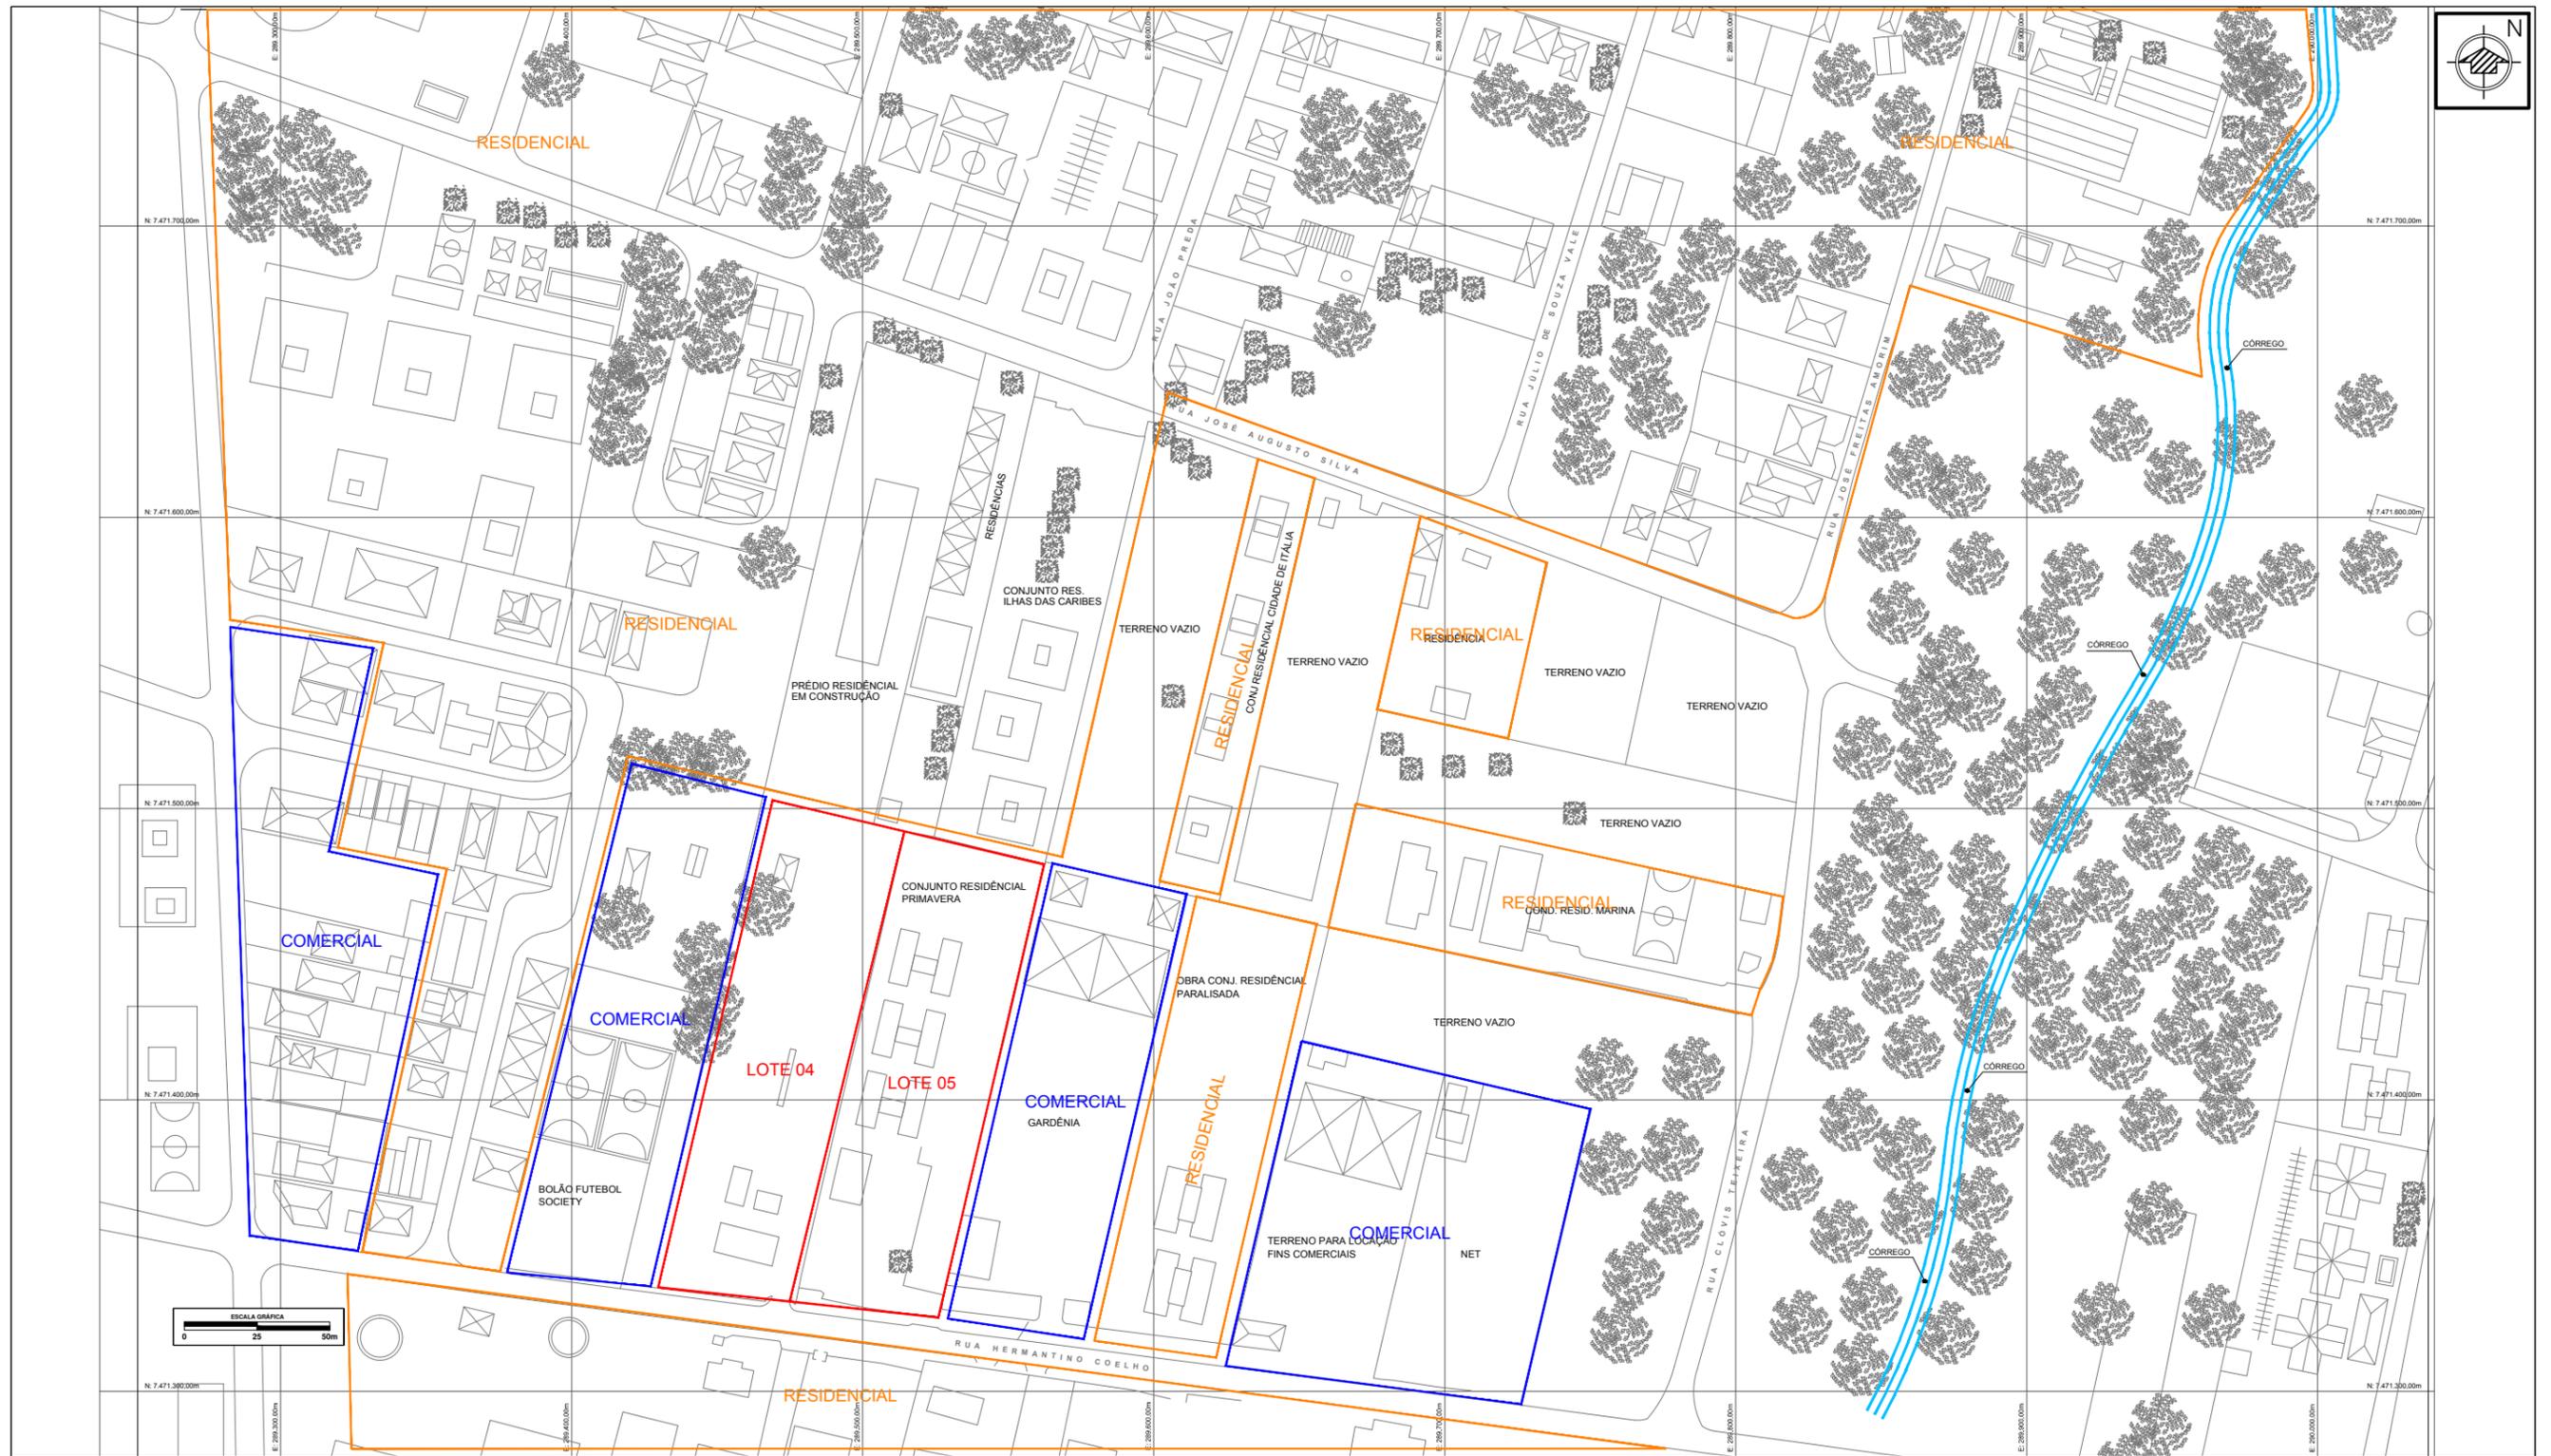
A **Figura 2. 2.1** apresenta o mapa do entorno.

| TÍTULO: Mapa da Área em Estudo e Entorno 4º RELATÓRIO DE OPERAÇÃO E MONITORAMENTO DO SISTEMA EMERGENCIAL DE EXTRAÇÃO DE VAPORES DO SOLO - SVE Rua Hermantino Coelho, nº 758, Bairro Mansões Santo Antônio - SP | | | | |

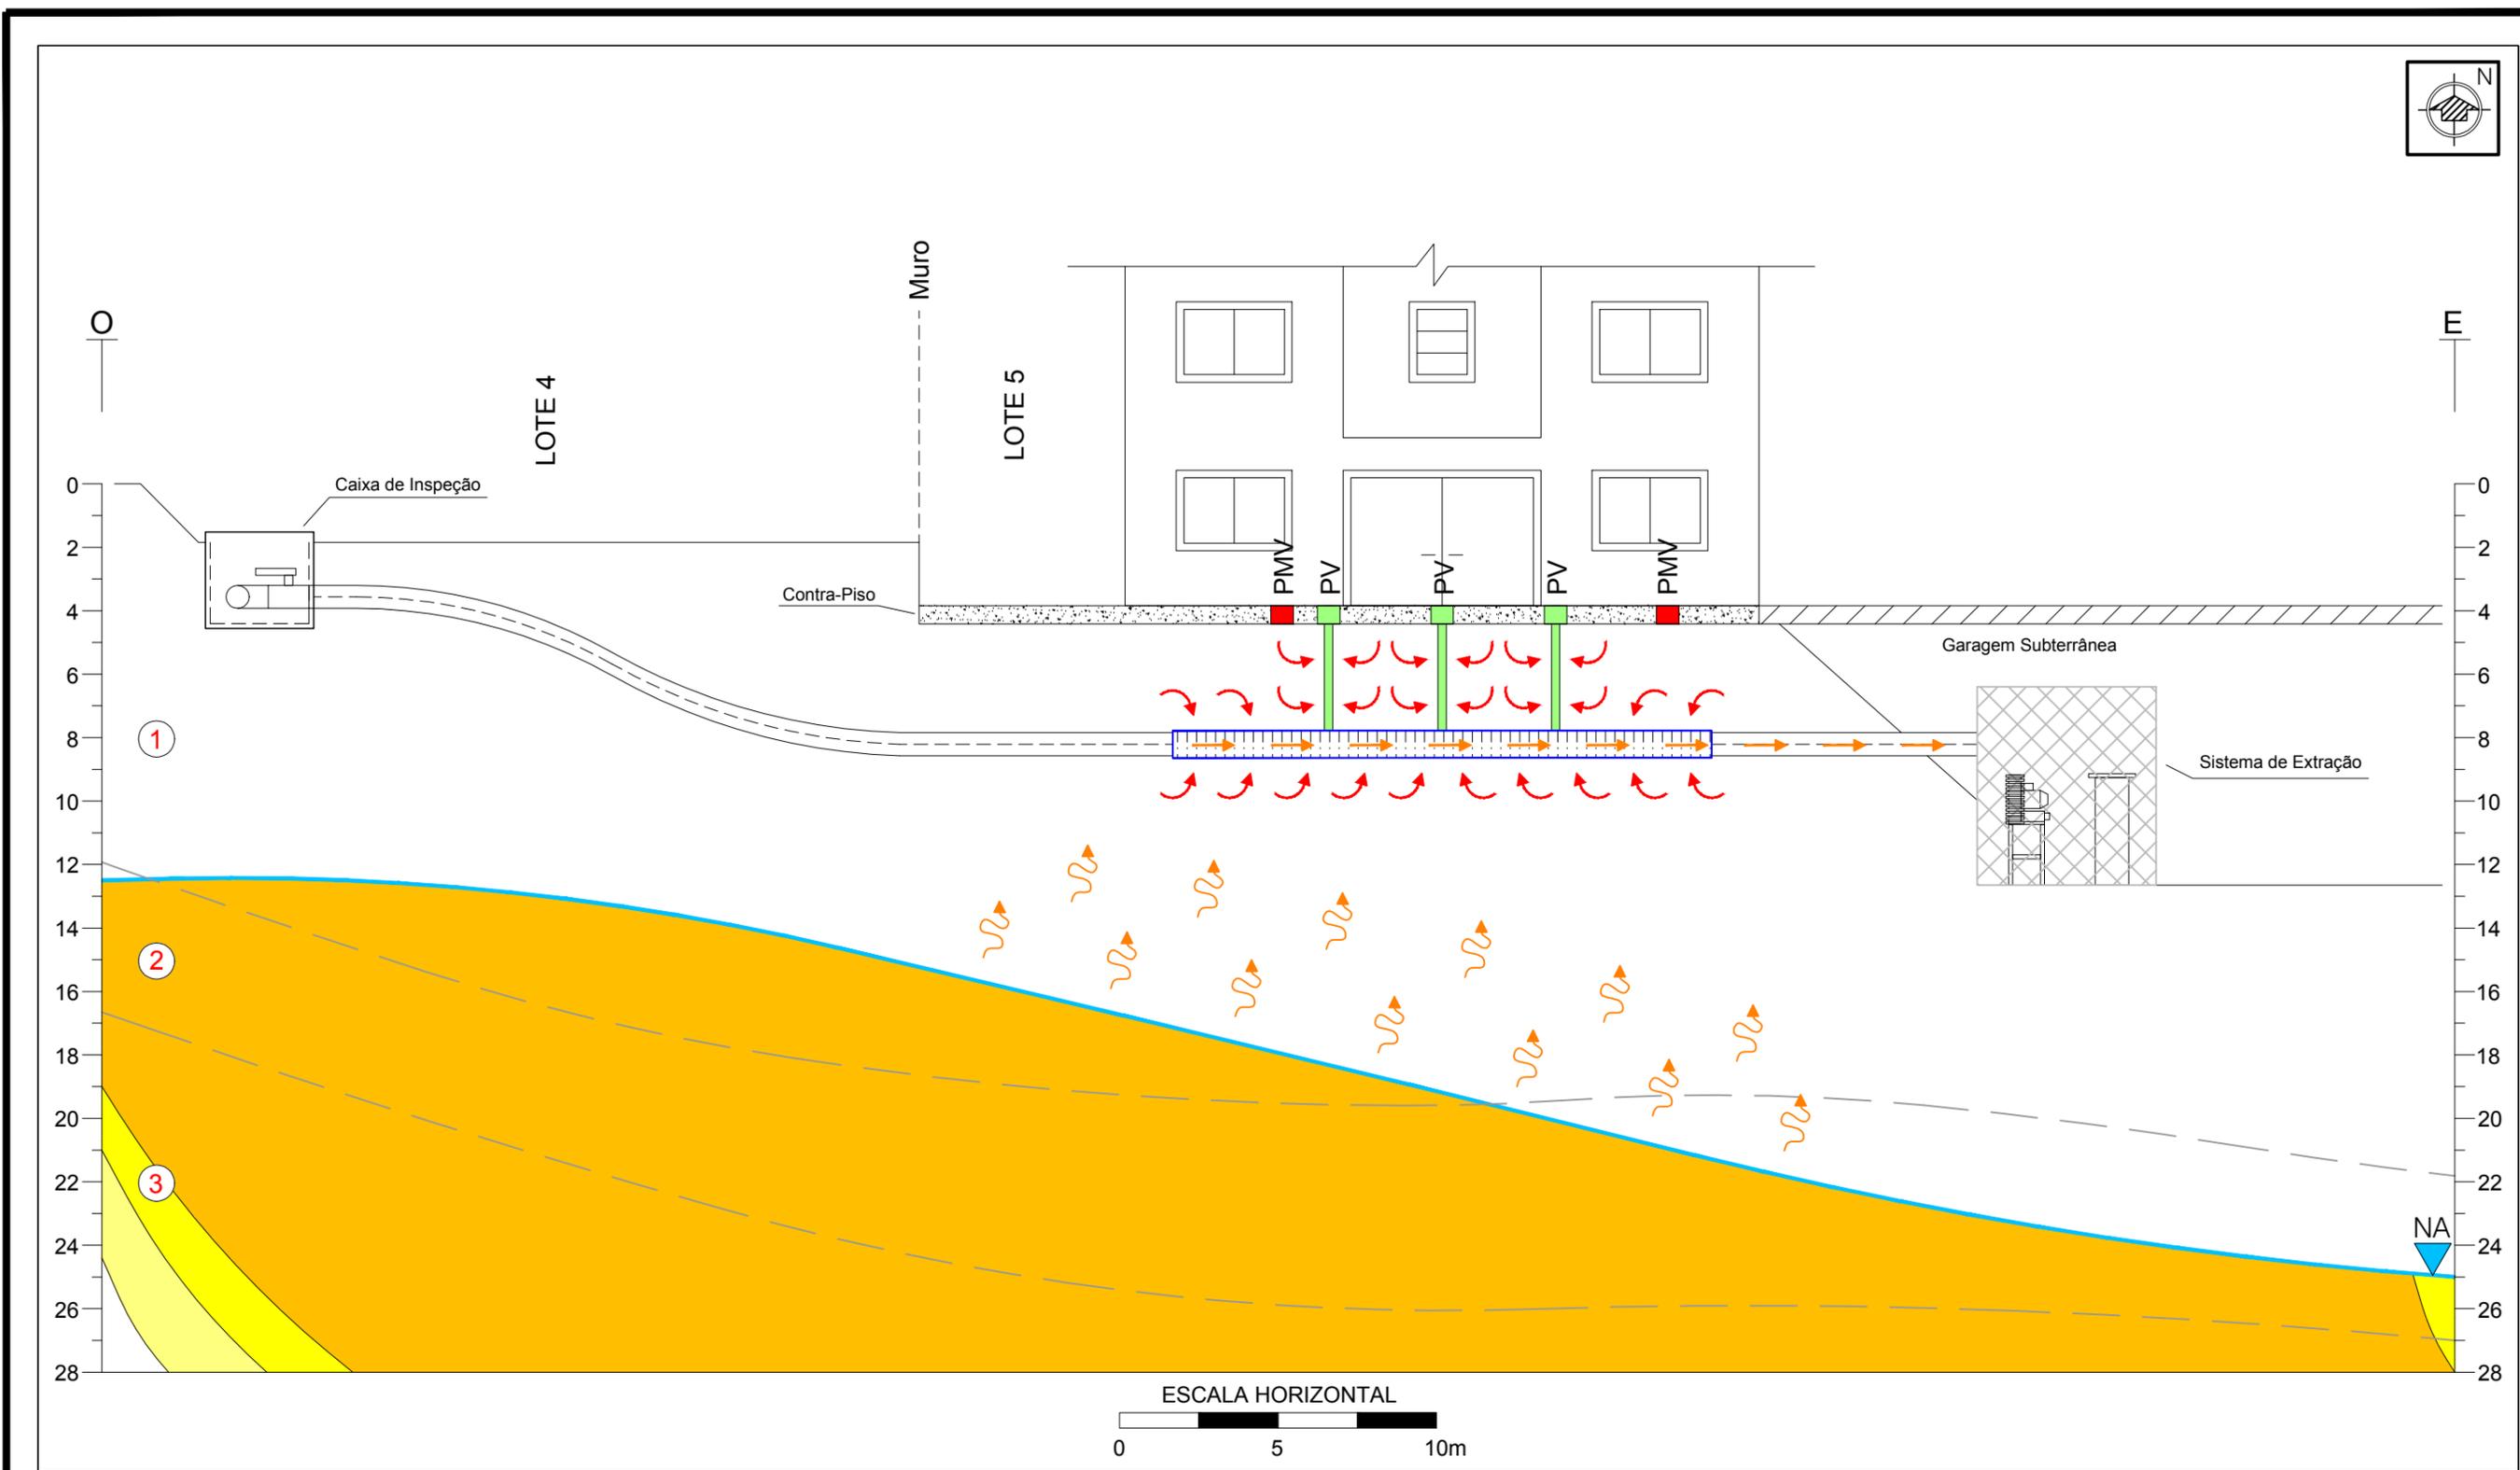
A **Figura 3.1** apresenta o modelo conceitual elaborado para a área.

O sistema é composto por uma unidade fixa com equipamentos para a extração e retenção dos vapores extraídos, localizados na garagem do conjunto residencial, 05 drenos horizontais para a extração de vapores orgânicos provenientes do solo abaixo do Bloco A do condomínio, único bloco habitado, e poços de monitoramento de vácuo verticais instalados ao longo dos drenos para melhorar a eficiência do sistema aumentando seu raio de influência e demonstrando certa conexão do sistema com o *sub-slab*.

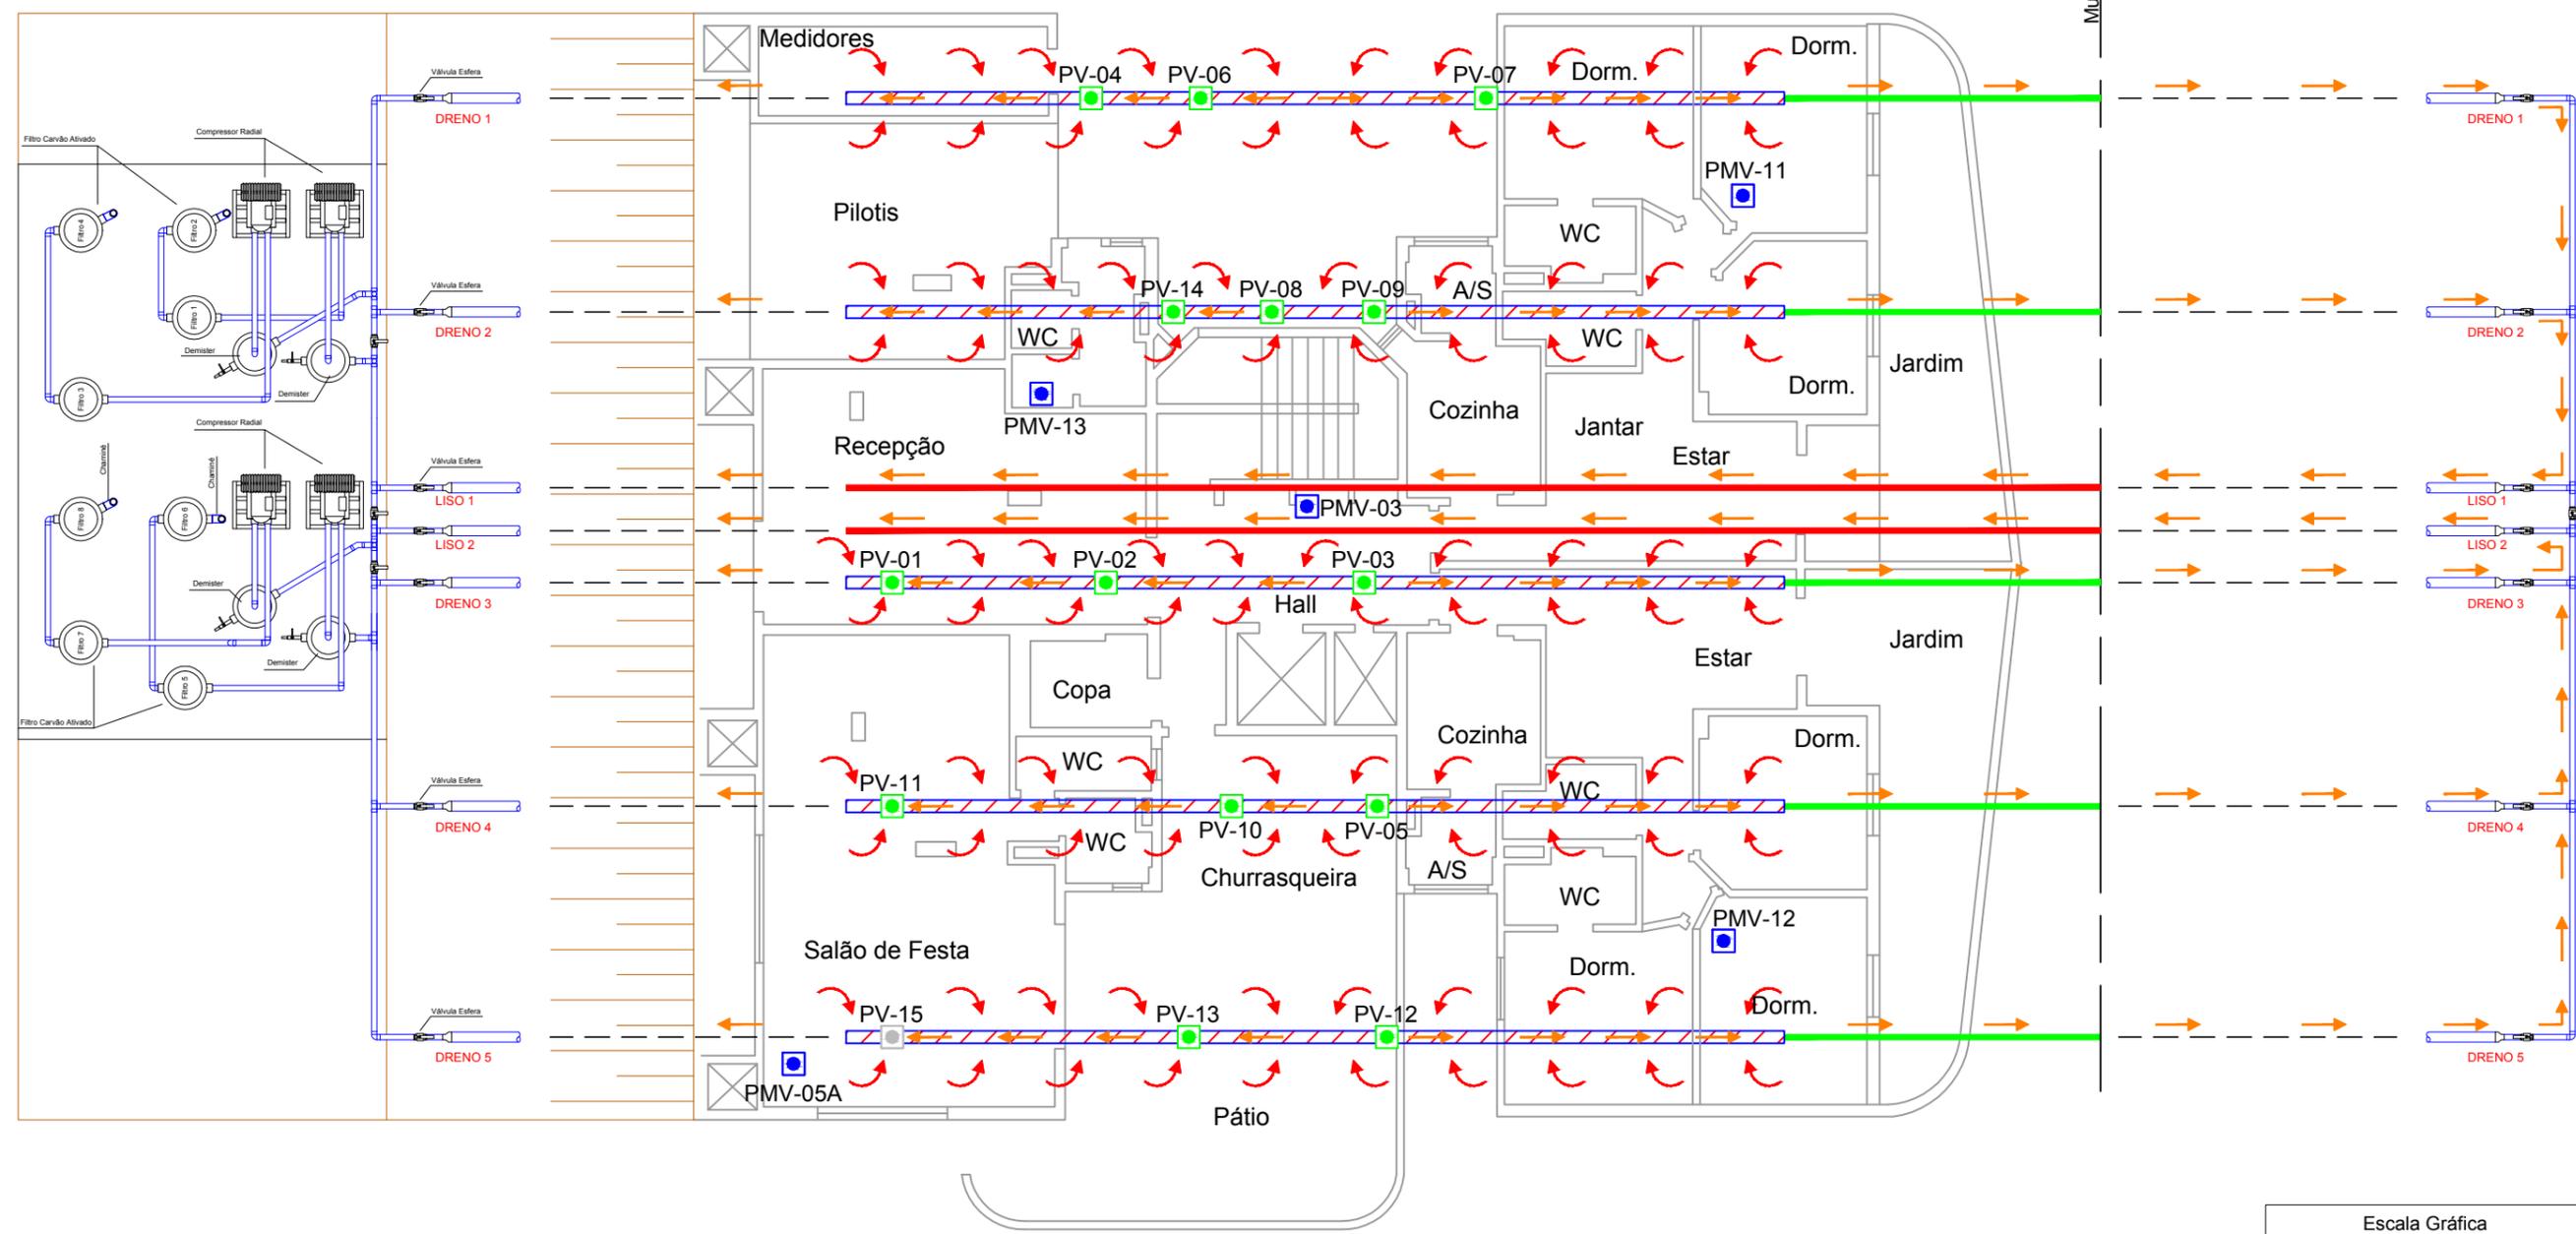
- PV-00 Poço de Monitoramento de Vácuo Preexistente
- PMV-00 Poços de Monitoramento de Vapor Preexistente
- PV-00 Poço de Monitoramento de Vácuo Tamponado
- Linhas de Extração de Vapores (Tubo Ranhurado) Sudeste - Bloco A
- Linhas de Extração de Vapores (Tubo Liso - PEAD) - Bloco A
- Linhas de Extração de Vapores (Tubo Liso - PVC) Noroeste - Bloco A
- Linha de Fluxo do Vácuo
- Influência de Pressão Negativa (Vácuo)

| TÍTULO: Esquema de Distribuição de Vácuo no Sistema 4º RELATÓRIO DE OPERAÇÃO E MONITORAMENTO DO SISTEMA EMERGENCIAL DE EXTRAÇÃO DE VAPORES DO SOLO - SVE Rua Hermantino Coelho, nº 758, Bairro Mansões Santo Antônio - SP | | | |

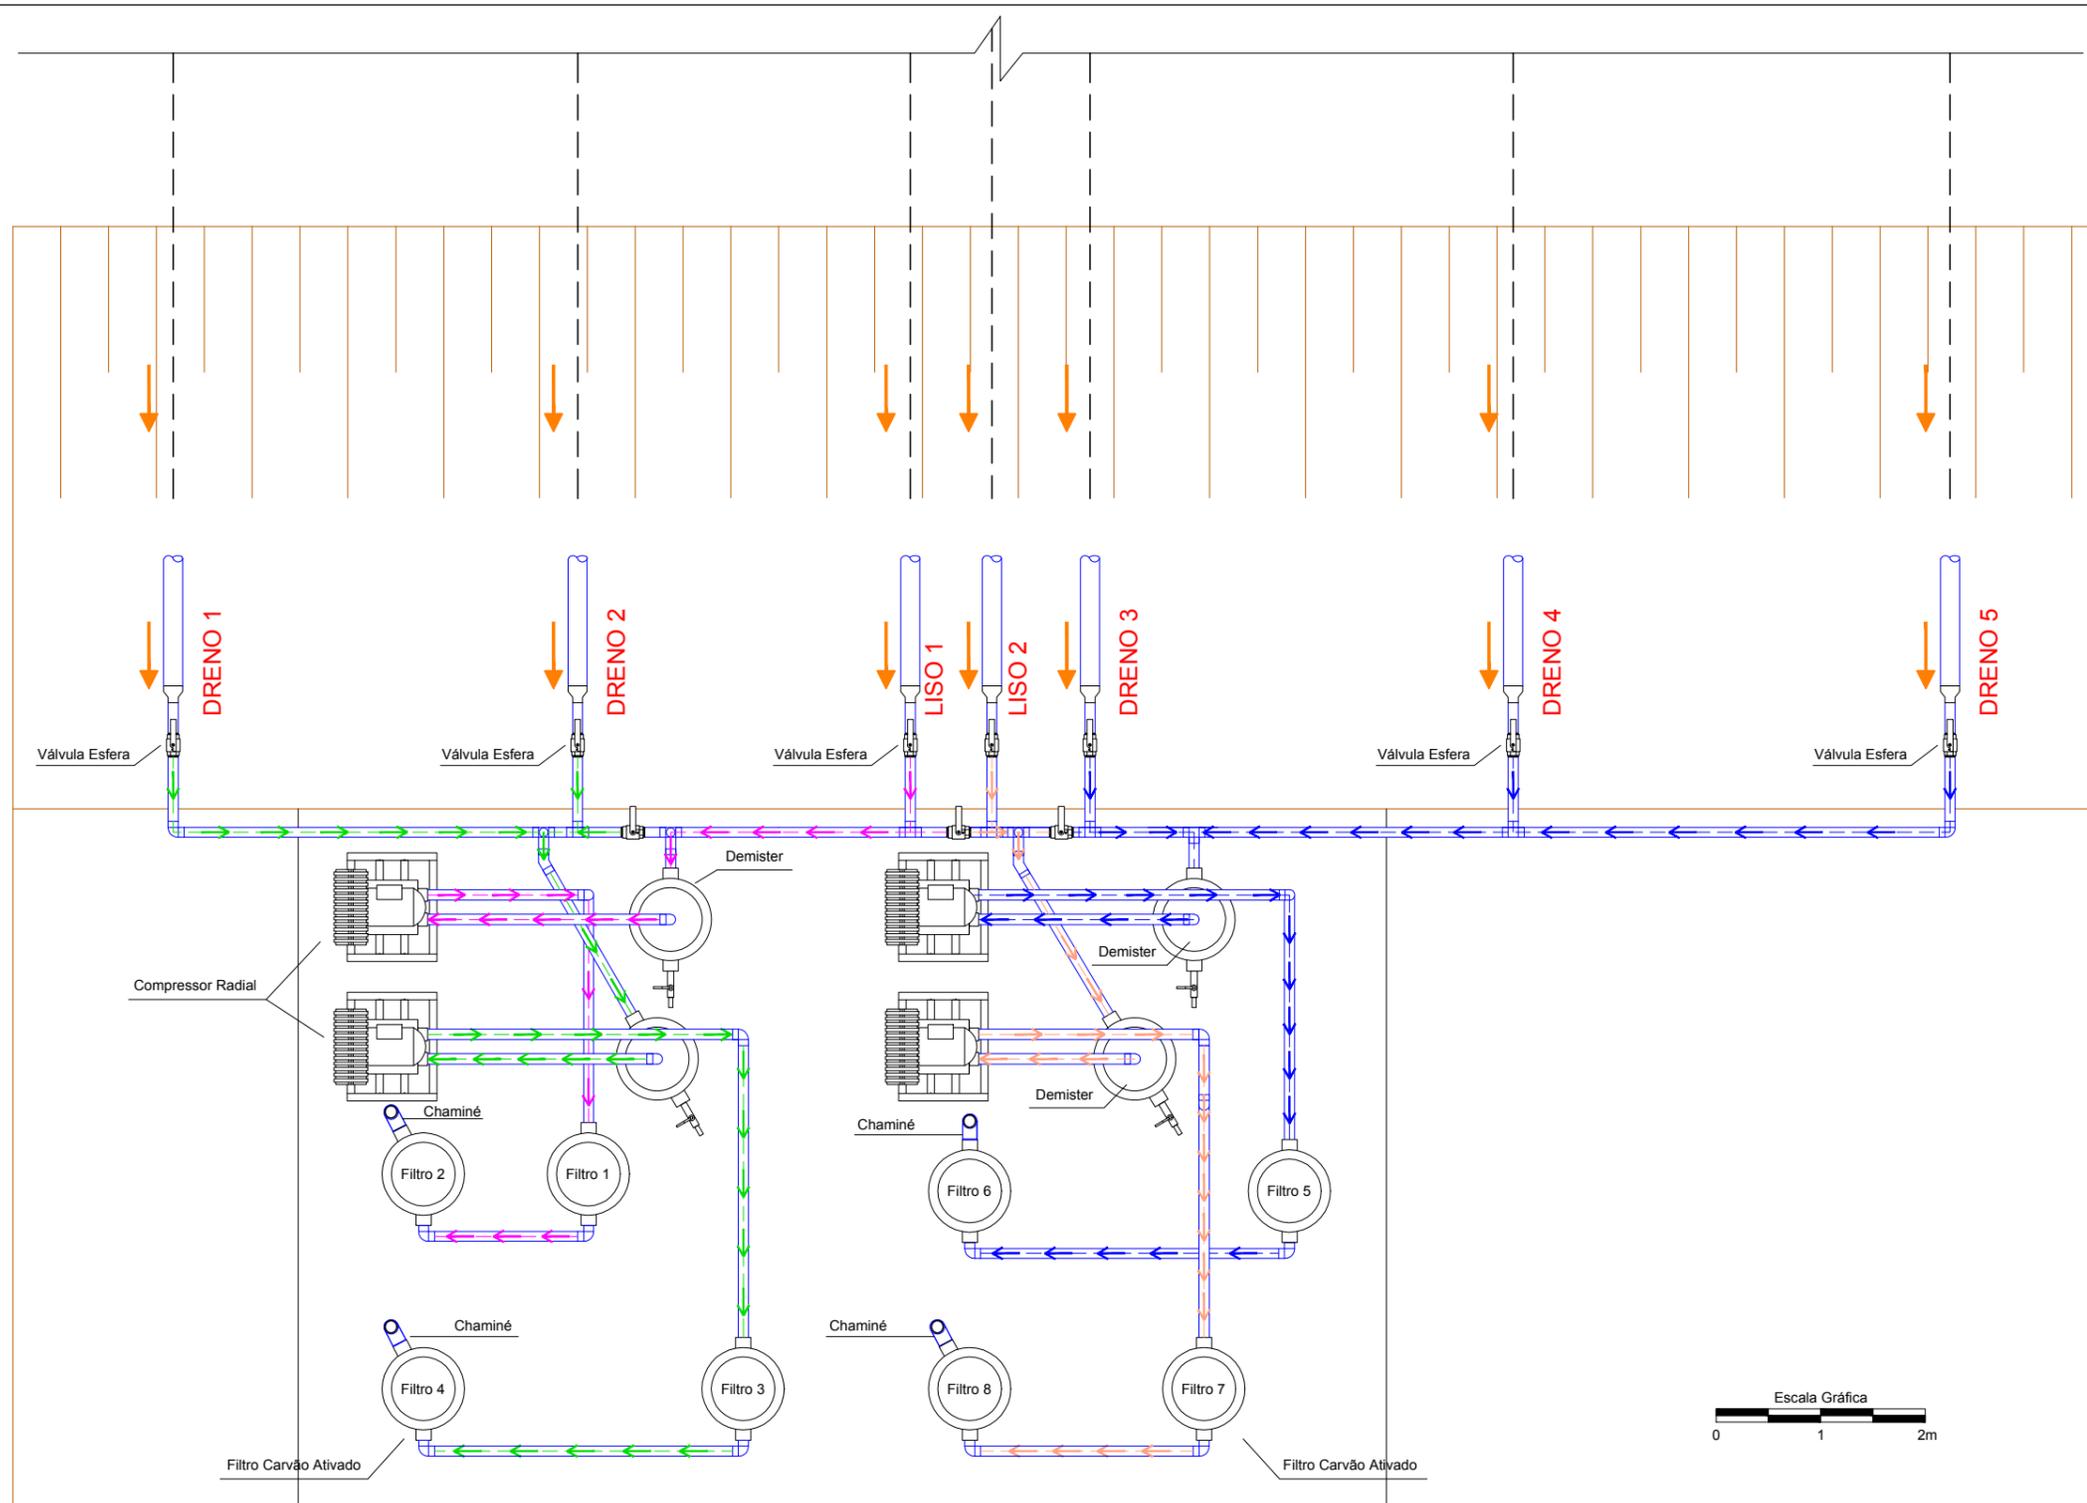
- Fluxo de Vácuo do Sistema
- Fluxo de Captação de VOC's dos Drenos 1 e 2 Frontal
- Fluxo de Captação de VOC's dos Drenos 1 e 2 Traseiro
- Fluxo de Captação de VOC's dos Drenos 3, 4 e 5 Traseira
- Fluxo de Captação de VOC's dos Drenos 3, 4 e 5 Frontal

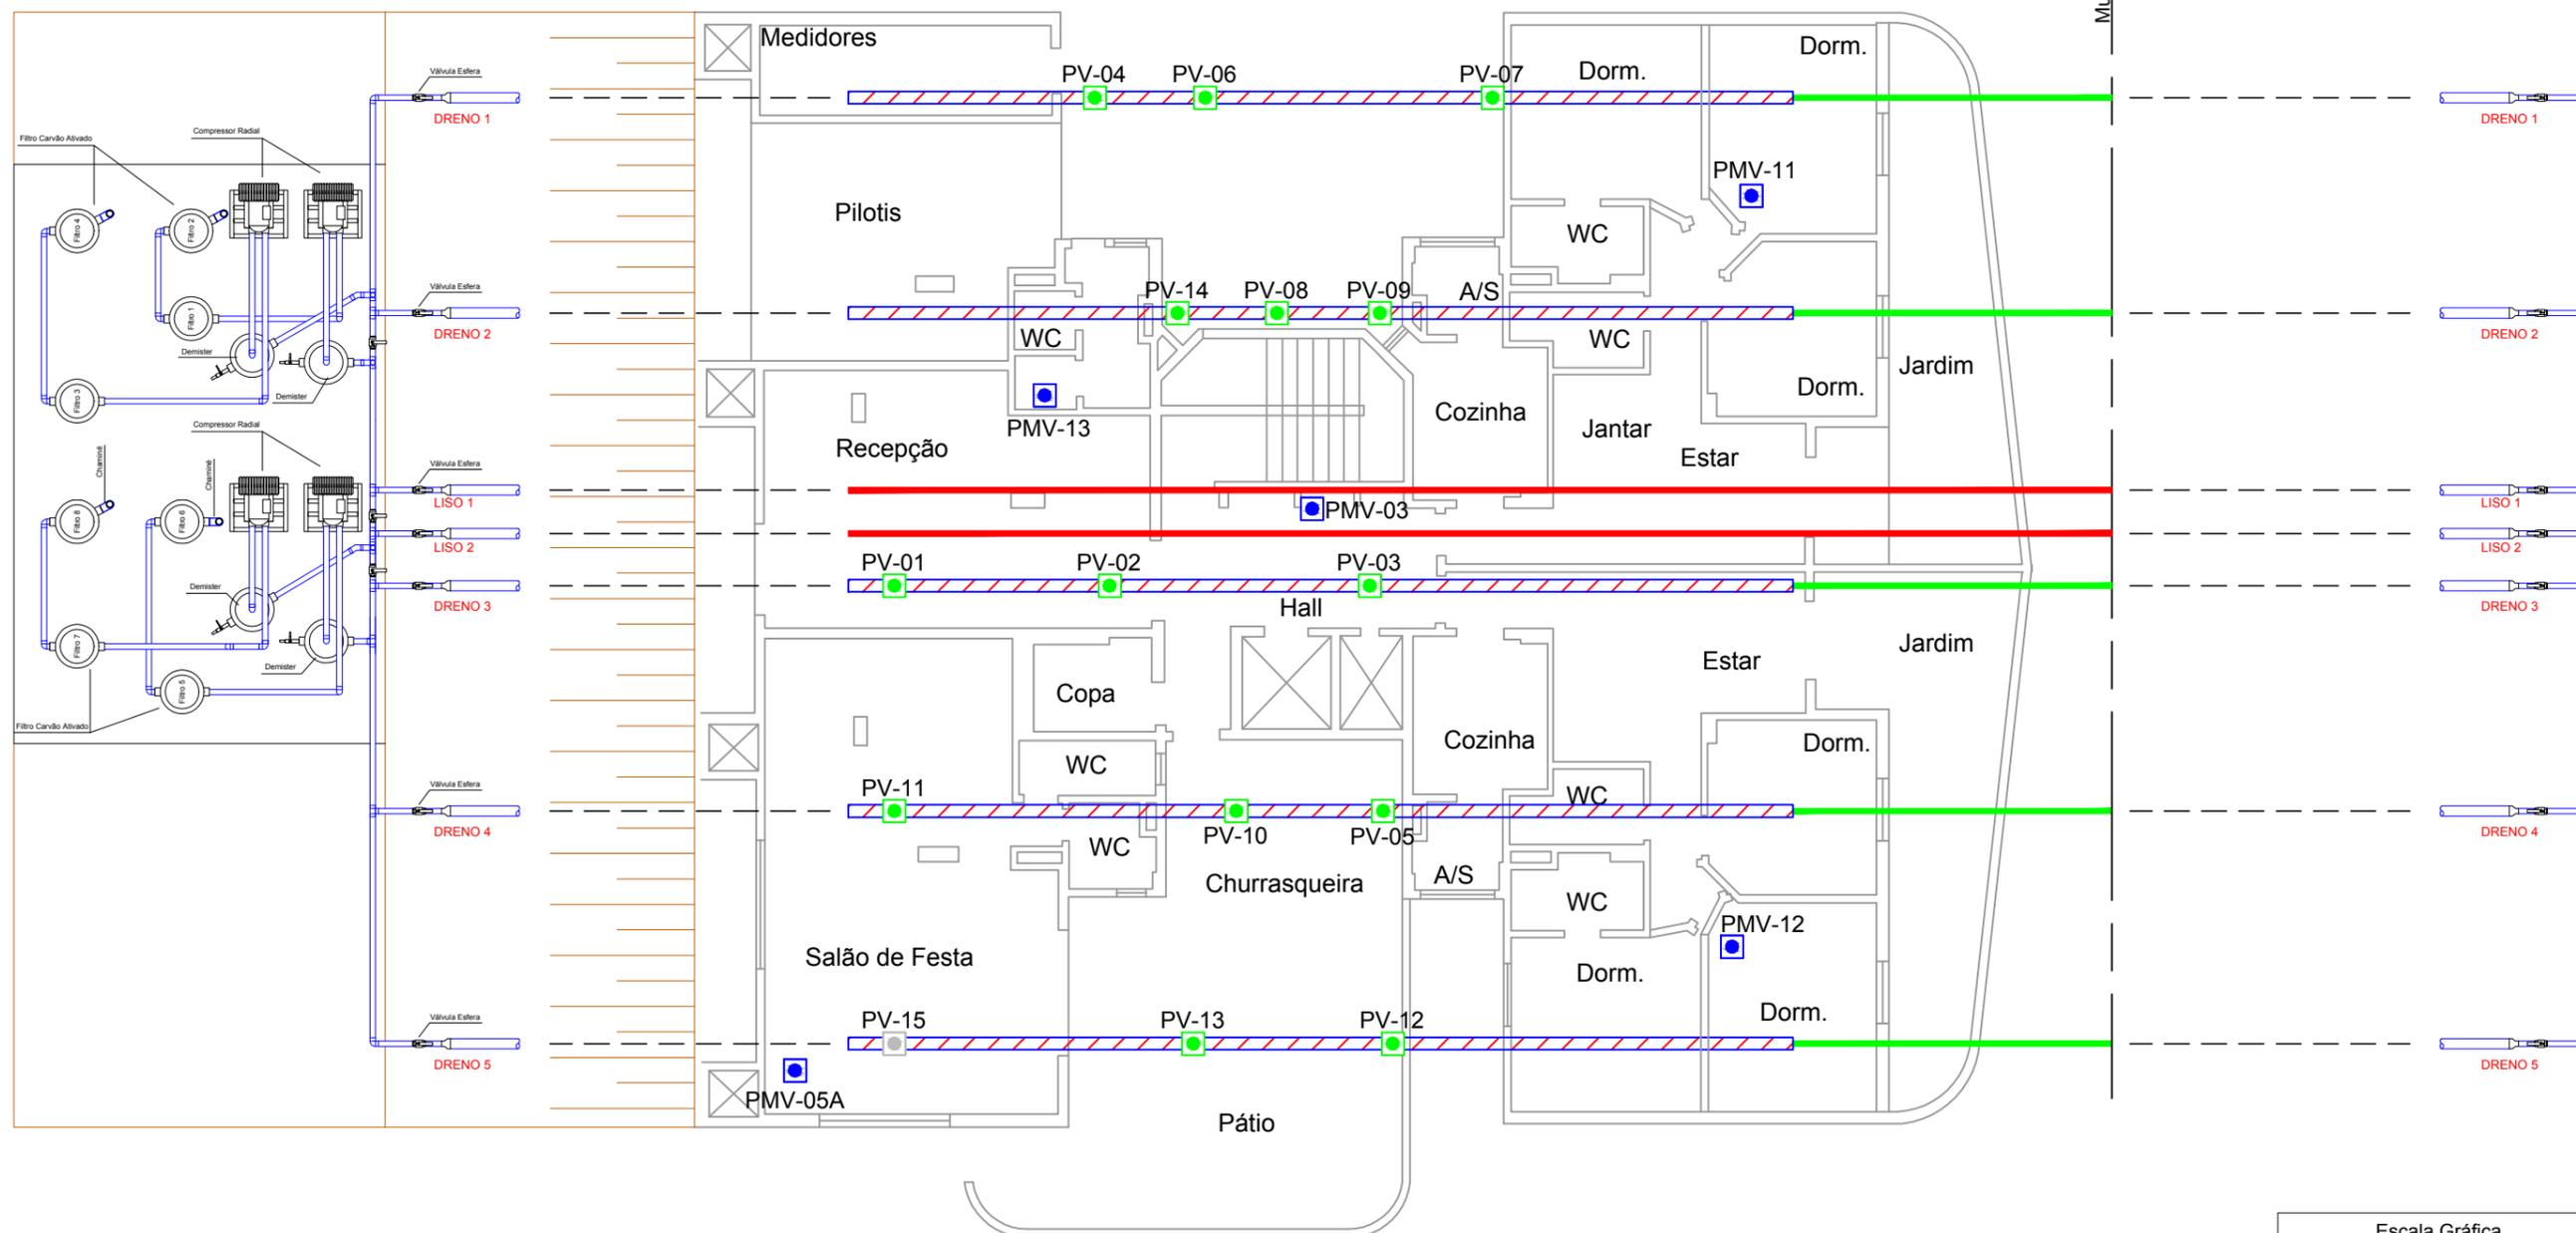
- PV-00 Poço de Monitoramento de Vácuo Preexistente
- PMV-00 Poços de Monitoramento de Vapor Preexistente
- PV-00 Poço de Monitoramento de Vácuo Tamponado
- Linhas de Extração de Vapores (Tubo Ranhurado) Sudeste - Bloco A
- Linhas de Extração de Vapores (Tubo Liso - PEAD) - Bloco A
- Linhas de Extração de Vapores (Tubo Liso - PVC) Noroeste - Bloco A

| TÍTULO: Localização dos Poços de Monitoramento de Vácuo e dos Poços de Monitoramento de Intrusão de Vapores 4º RELATÓRIO DE OPERAÇÃO E MONITORAMENTO DO SISTEMA EMERGENCIAL DE EXTRAÇÃO DE VAPORES DO SOLO - SVE Rua Hermantino Coelho, nº 758, Bairro Mansões Santo Antônio - SP | | | |

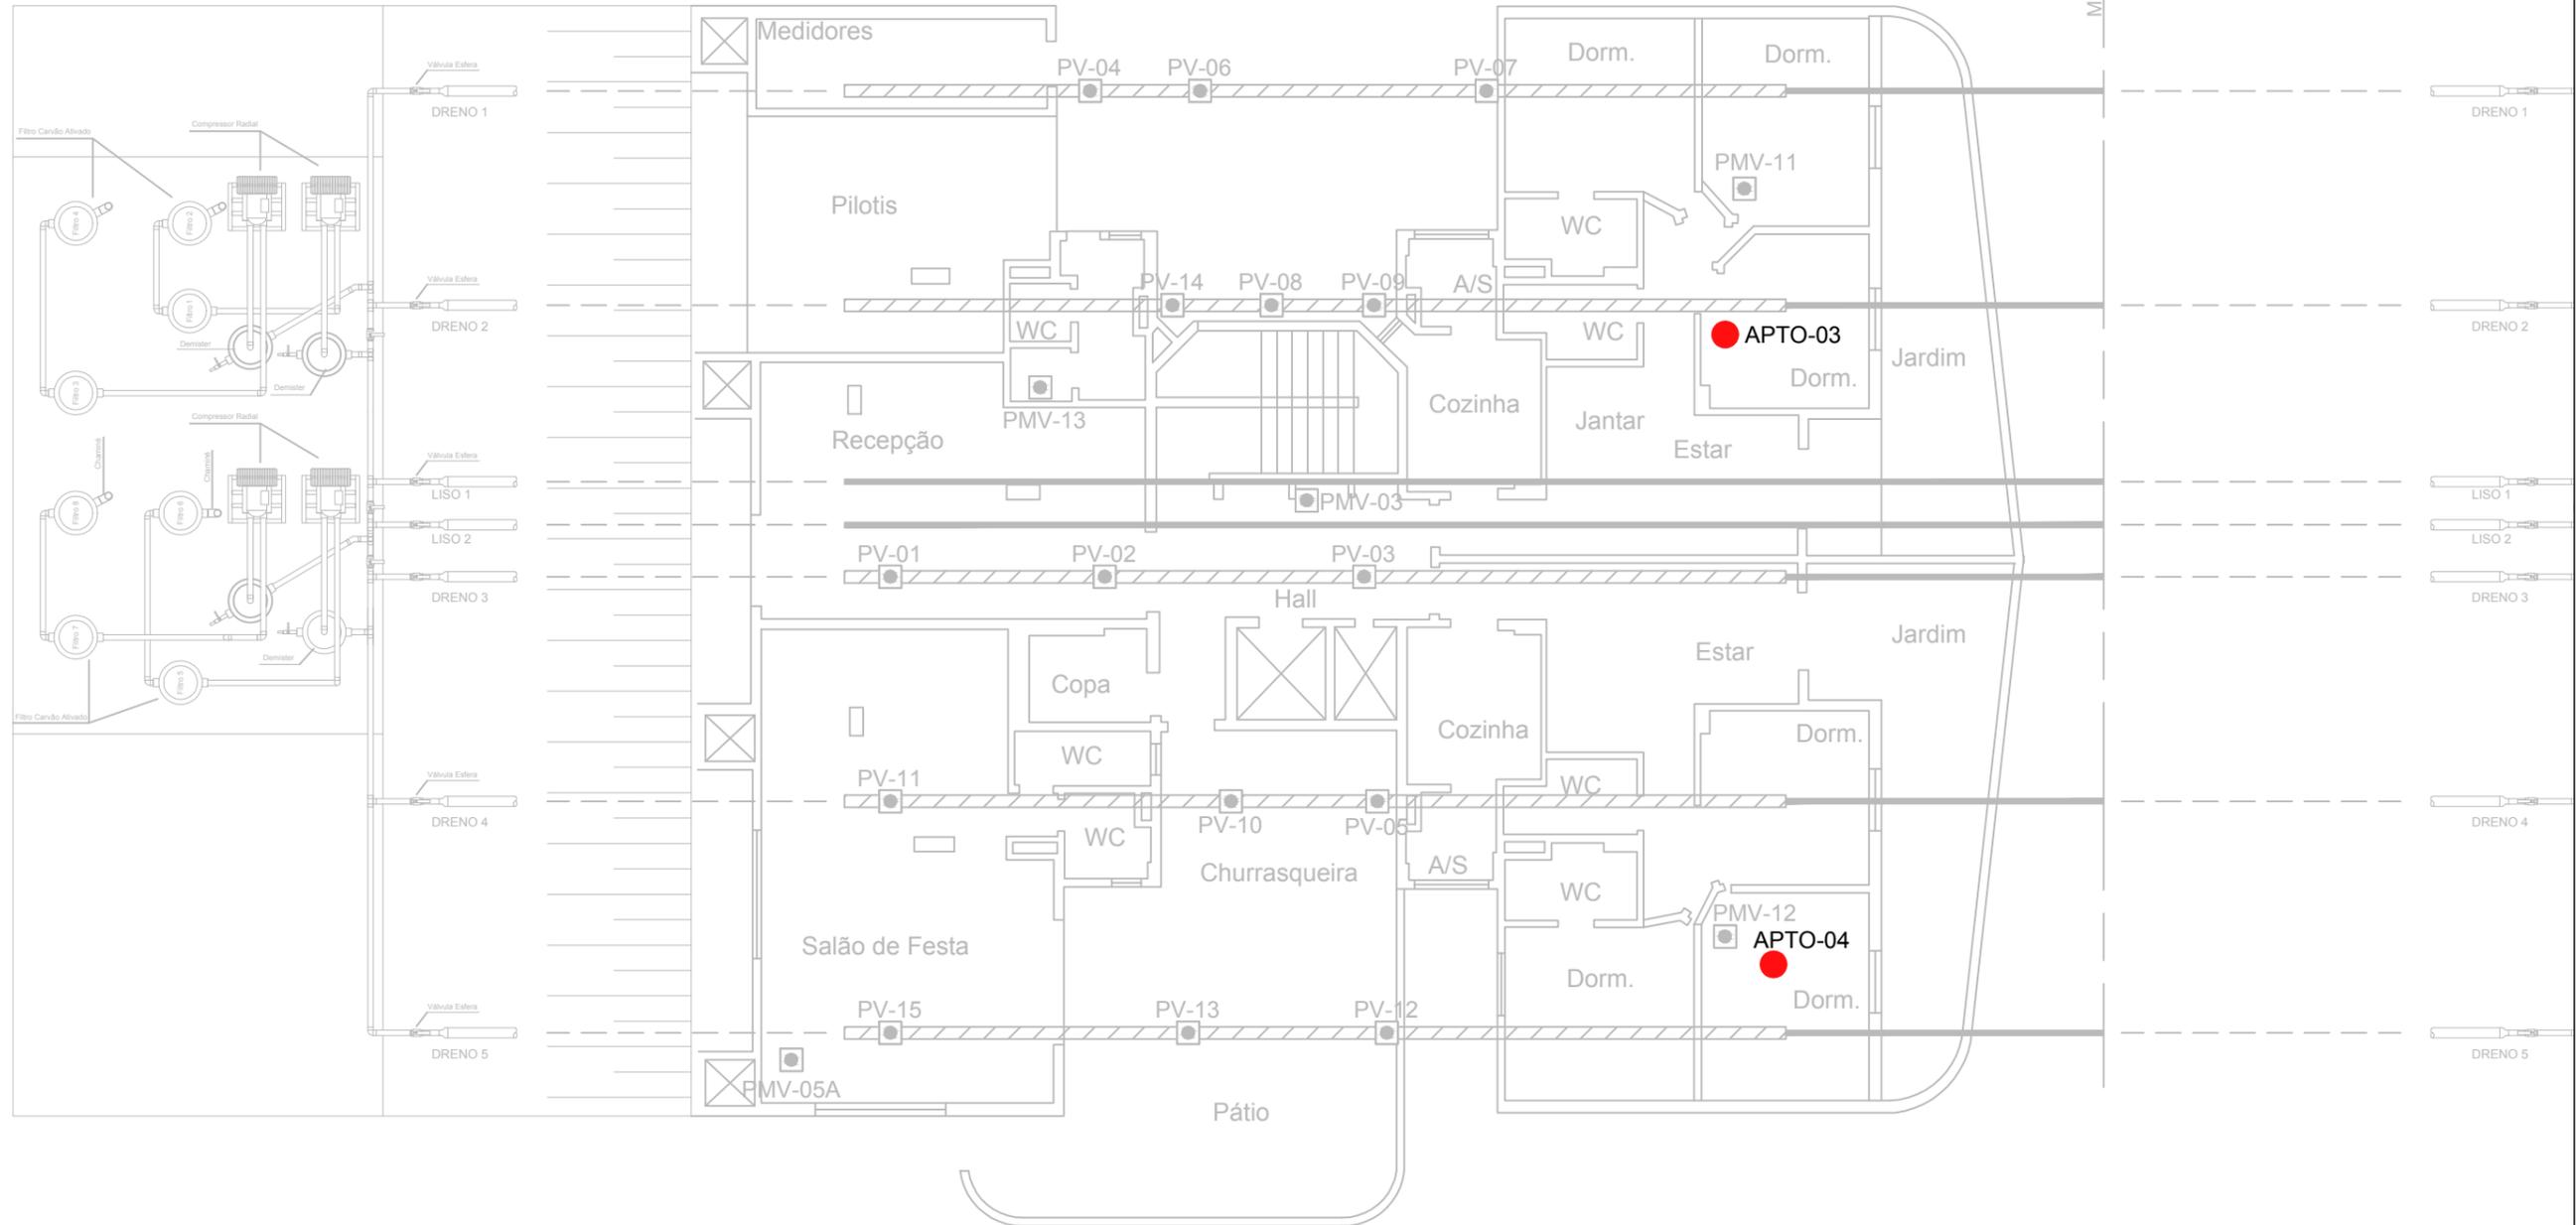
- PV-00 Poço de Monitoramento de Vácuo Preexistente
- PMV-00 Poços de Monitoramento de Vapor Preexistente
- PV-00 Poço de Monitoramento de Vácuo Tamponado
- Linhas de Extração de Vapores (Tubo Ranhurado) Sudeste - Bloco A
- Linhas de Extração de Vapores (Tubo Liso - PEAD) - Bloco A
- Linhas de Extração de Vapores (Tubo Liso - PVC) Noroeste - Bloco A
- APTO-04 Ponto de Amostragem de Ar Ambiente

| TÍTULO: Localização dos Pontos de Amostragens de Ar Ambiente 4º RELATÓRIO DE OPERAÇÃO E MONITORAMENTO DO SISTEMA EMERGENCIAL DE EXTRAÇÃO DE VAPORES DO SOLO - SVE Rua Hermantino Coelho, nº 758, Bairro Mansões Santo Antônio - SP | | | |
