4º Relatório de Operação e Monitoramento do Sistema Emergencial de Extração de Vapores do Solo – SVE

Junho – Setembro de 2015

Condomínio Residencial Parque Primavera

AECOM
Novembro de 2015
Projeto 3020-0008

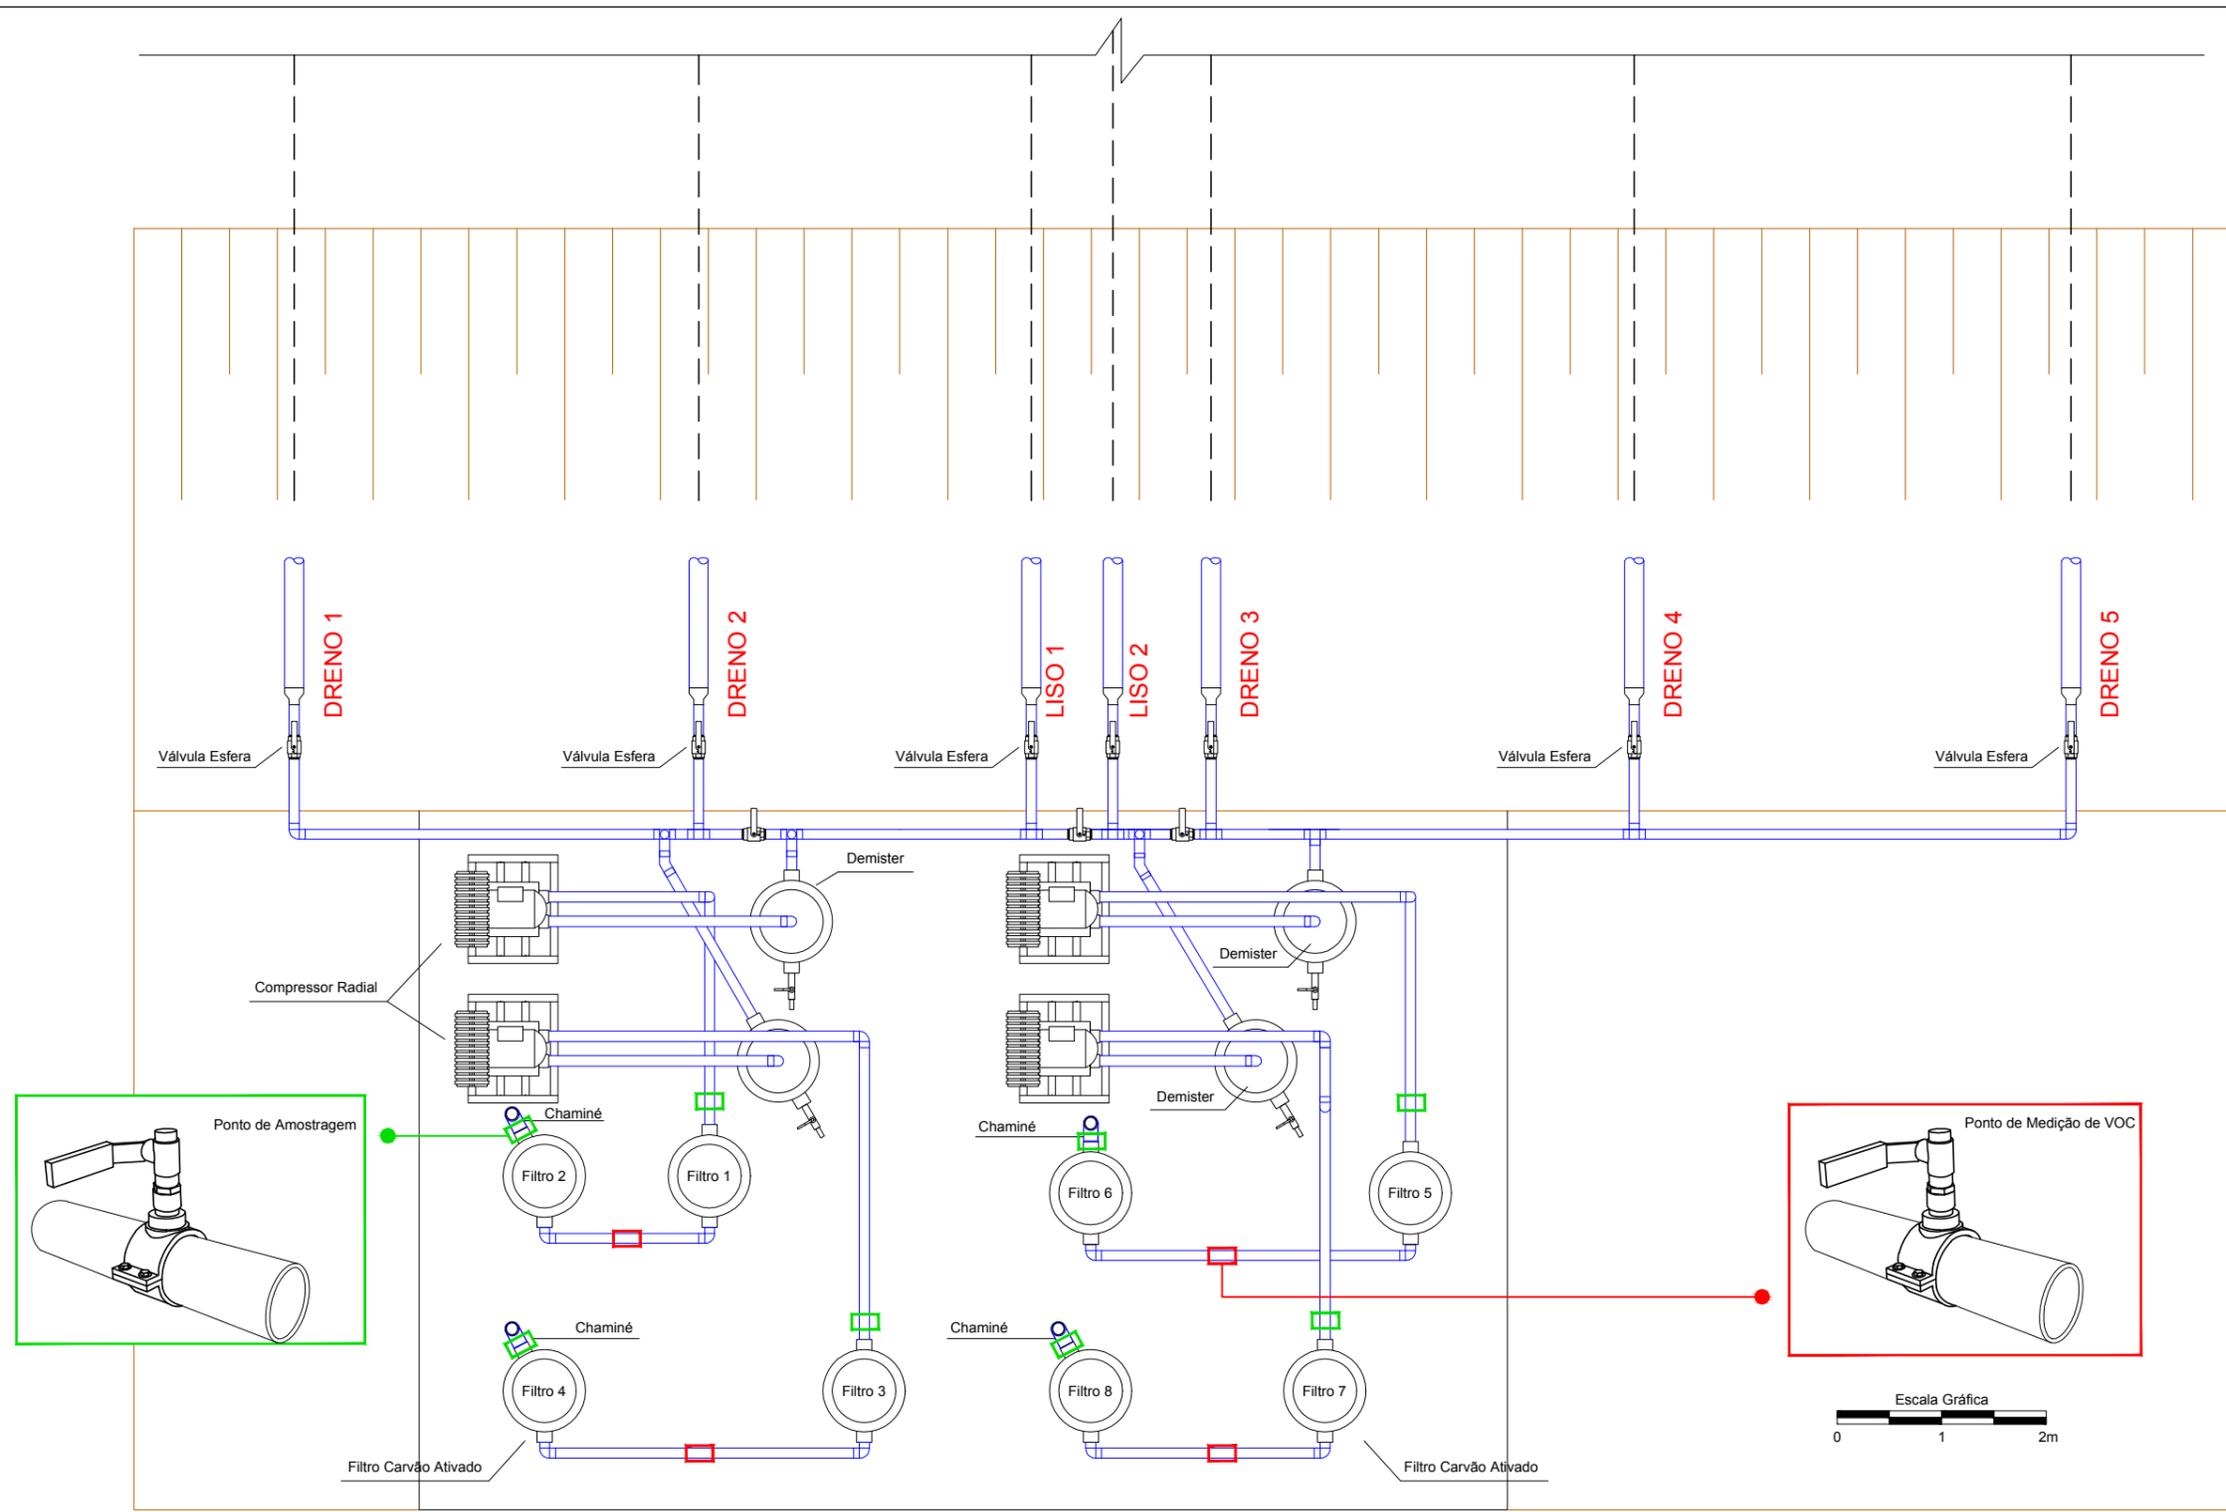
As amostras de gases foram encaminhadas para laboratório ANATECH devidamente credenciado para a realização das análises dos parâmetros de VOC. A **Figura 5.8.1** apresenta os pontos da coleta.

As amostras de gases foram coletadas nos pontos de entrada e saída dos filtros de carvão ativado existentes no sistema, objetivando avaliar a eficiência de retenção dos filtros bem como servir como referência para posterior troca considerando o grau de saturação do carvão.

- Captação de Compostos Orgânicos Voláteis
- Pontos de Medição de VOC
- Pontos de Amostragem

| TÍTULO: Localização dos Pontos de Medição e Amostragem de VOC dos Filtros de Carvão Ativado do Sistema de Tratamento dos Vapores 4º RELATÓRIO DE OPERAÇÃO E MONITORAMENTO DO SISTEMA EMERGENCIAL DE EXTRAÇÃO DE VAPORES DO SOLO - SVE Rua Hermantino Coelho, nº 758, Bairro Mansões Santo Antônio - SP | | | |

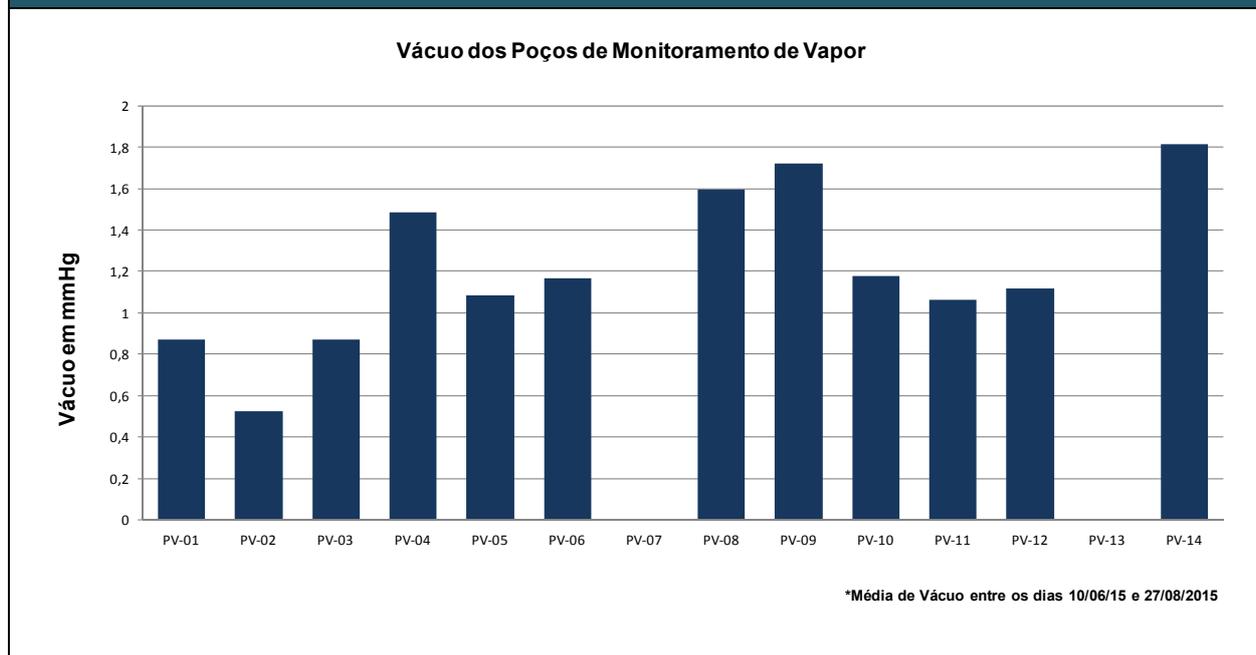
Gráfico 6.2.1 - Vácuo dos Poços de Monitoramento de Vácuo (mmHg)

As medições de vácuo indicaram vácuo em todos os poços, comprovando a influência do sistema emergencial de extração desde o dreno até a proximidade do contrapiso do Bloco A. O **Gráfico 6.2.1** apresenta a média dos vácuos obtidos dos poços de monitoramento de vácuo.

Observa-se no **Gráfico 6.2.1**, que todos os poços apresentaram valores de vácuo durante o monitoramento realizado entre os dias 10/06/15 a 27/08/15, com exceção dos PV-07 e PV-13, que possivelmente estejam colmatados devido ao tempo de operação, necessitando de ações corretivas. As médias de vácuo nos poços variaram de 0,52 mmHg (PV-02) a 1,81 mmHg (PV-04).

- Verificação e Desobstrução dos Poços de Monitoramento de Vácuo, PV-07 e PV-13 para melhor eficiência do sistema.
- Utilização de um aparelho (vacuômetro) com escala mais sensível para verificar a real existência de vácuo nos poços de monitoramento de instalados no contra-piso.

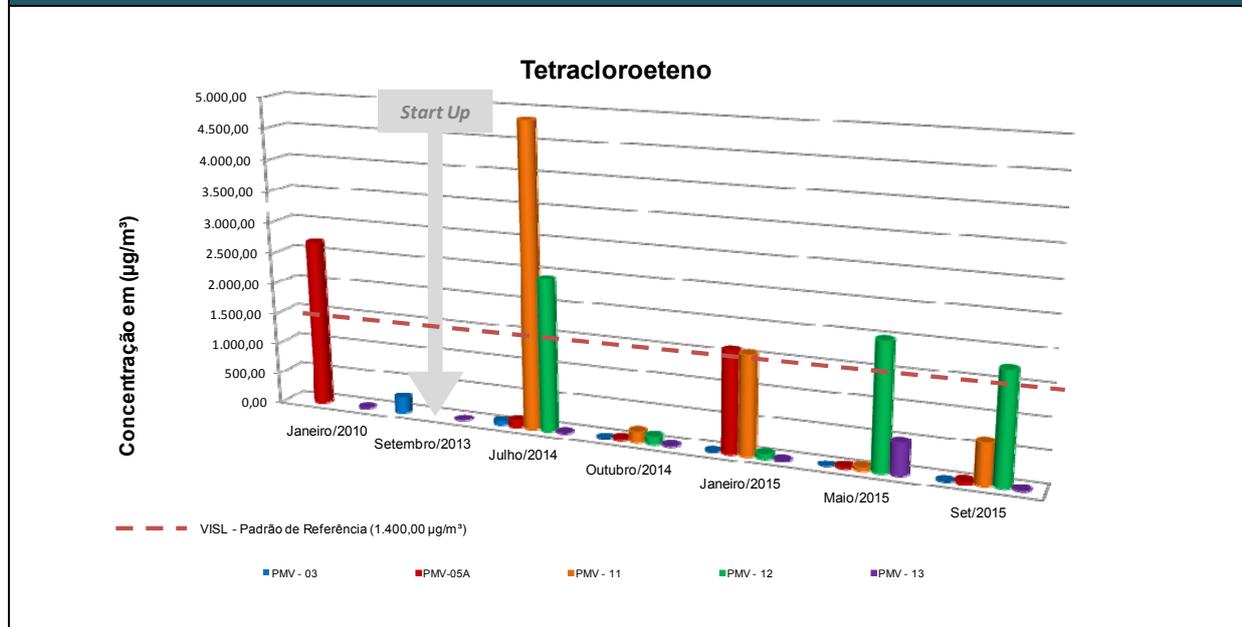
Gráfico 6.4.4 - Concentrações de Tetracloroeteno no Sub-Slab (µg/m³)

O Tetracloroeteno é o composto que apresenta maior concentração nas amostragens realizadas. As concentrações do presente composto vêm variando de acordo com as amostragens realizadas e na atual campanha apenas o poço de vapor PMV-12 (1.755,9 µg/m³) apresenta concentração acima dos valores de referência. Se comparado com a campanha anterior, os valores obtidos para esse composto se mantiveram com o mesmo nível de grandeza, com redução de 12% na concentração.

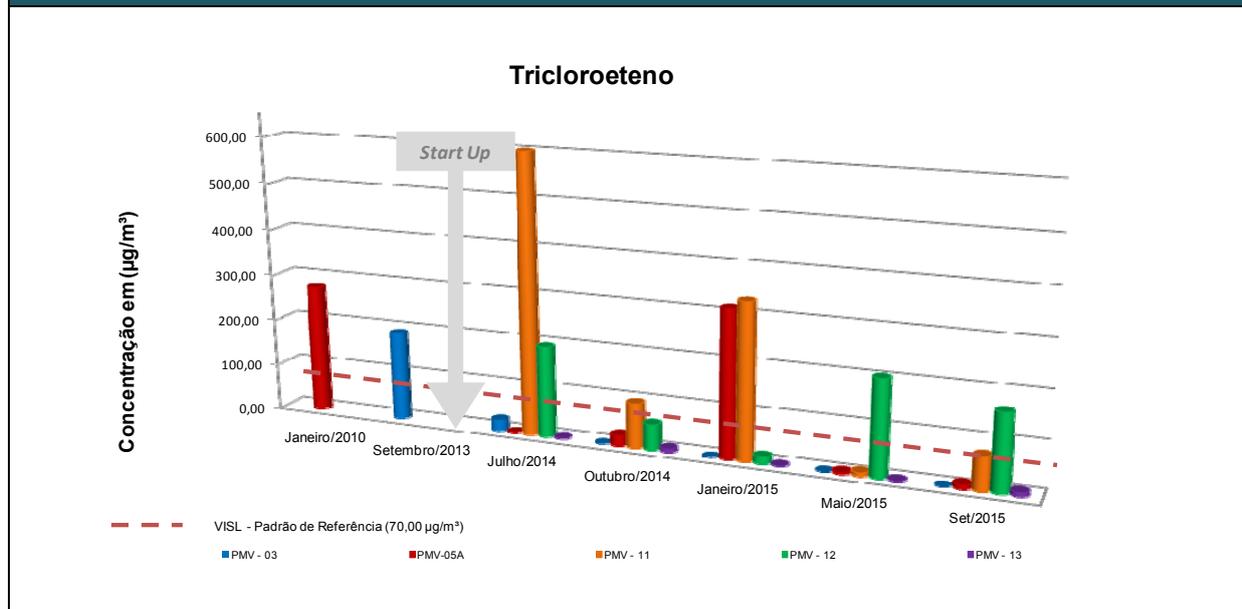
Gráfico 6.4.3 - Concentrações de Tricloroeteno no Sub-Slab (µg/m³)

O composto Tricloroeteno na atual campanha apresentou concentração acima do limite de referência (70 µg/m³) nos poços PMV-11 e PMV-12. A concentração acima do limite no PMV-12 (162,5 µg/m³) reduziu 20 % em relação à campanha anterior, se mantendo na mesma ordem de grandeza. Já no PMV-11 (71,2 µg/m³) a concentração obtida na atual campanha se apresenta muito próxima ao limite de referência utilizado.

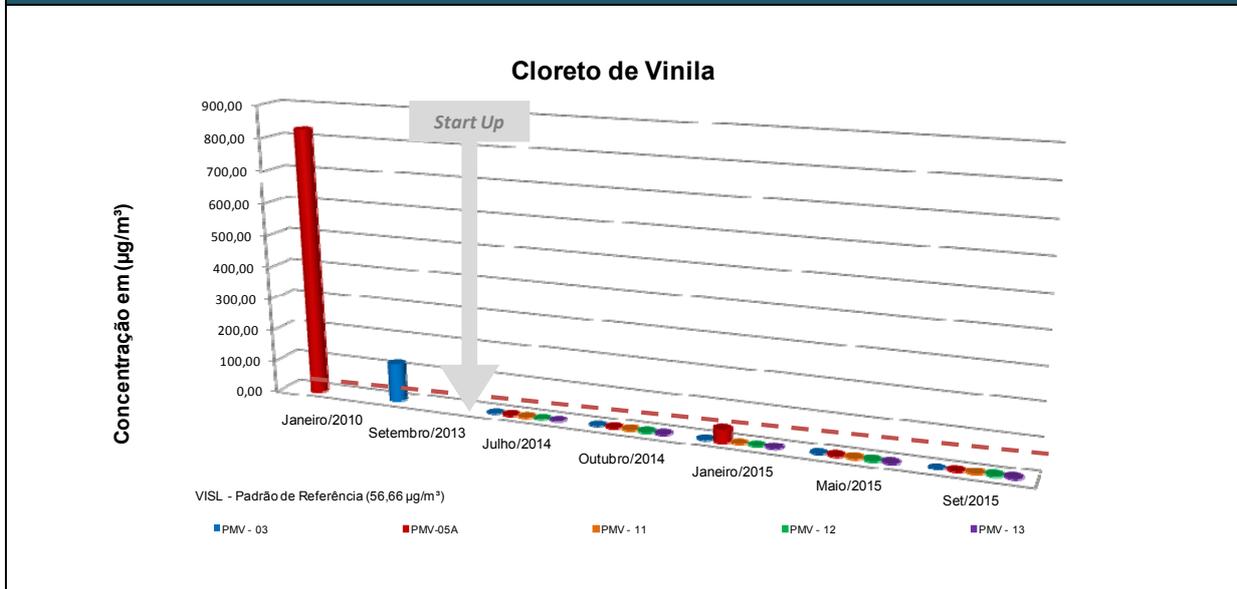
Gráfico 6.4.1 – Concentrações de Cloreto de Vinila no Sub-Slab ($\mu\text{g}/\text{m}^3$)

O composto Cloreto de Vinila apresentou concentração acima dos padrões aceitáveis antes do Sistema Emergencial de Extração de Vapores do Solo ser ativado, em janeiro de 2010 no PM-05A (826,88 $\mu\text{g}/\text{m}^3$) e em setembro de 2013 (120,70 $\mu\text{g}/\text{m}^3$) no PMV-03. Porém após a operação do sistema o composto não apresentou concentrações acima dos limites de quantificação do laboratório em nenhum dos poços amostrados.

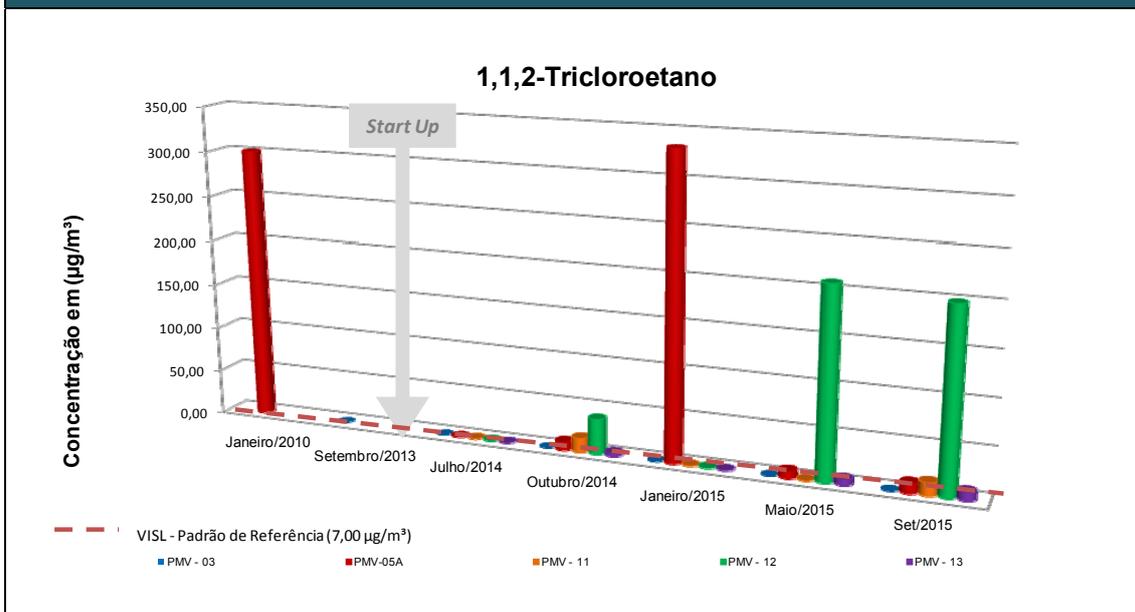
Gráfico 6.4.5 - Concentrações do 1,1,2- Tricloroetano ($\mu\text{g}/\text{m}^3$)

O composto 1,1,2- Tricloroetano apresentou concentração acima do limite de referência utilizado em 04 poços de monitoramento de vapor (PMV-05A, PMV-11, PMV-12 e PMV-13) na atual campanha. Na campanha anterior o composto havia apresentado concentração superior ao limite de referência apenas no PMV-12. Os resultados das concentrações apresentados na campanha anterior se mantêm com a mesma ordem de grandeza na campanha atual, porém, por este composto apresentar um limite de referência baixo (7 $\mu\text{g}/\text{m}^3$) diferenças mínimas de concentração podem resultar em valores acima da referência.

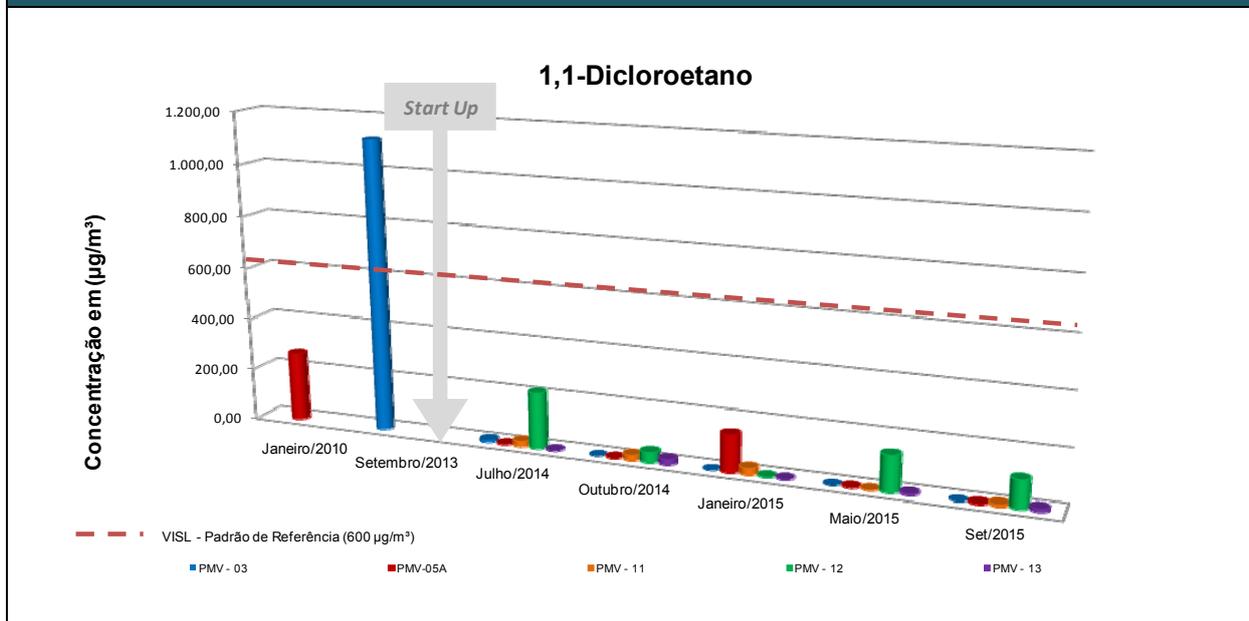
Gráfico 6.4.2 - Concentrações de 1,1 – Dicloroetano no Sub-Slab (µg/m³)

O composto 1,1-Dicloroetano apresentou concentração acima dos padrões de referência no PMV-03 (1.118,40 µg/m³) em setembro de 2013. Após o início de operação do sistema, este composto apresentou concentrações abaixo de 770 µg/m³ (abaixo do padrão estabelecido) em todas as demais campanhas avaliadas.

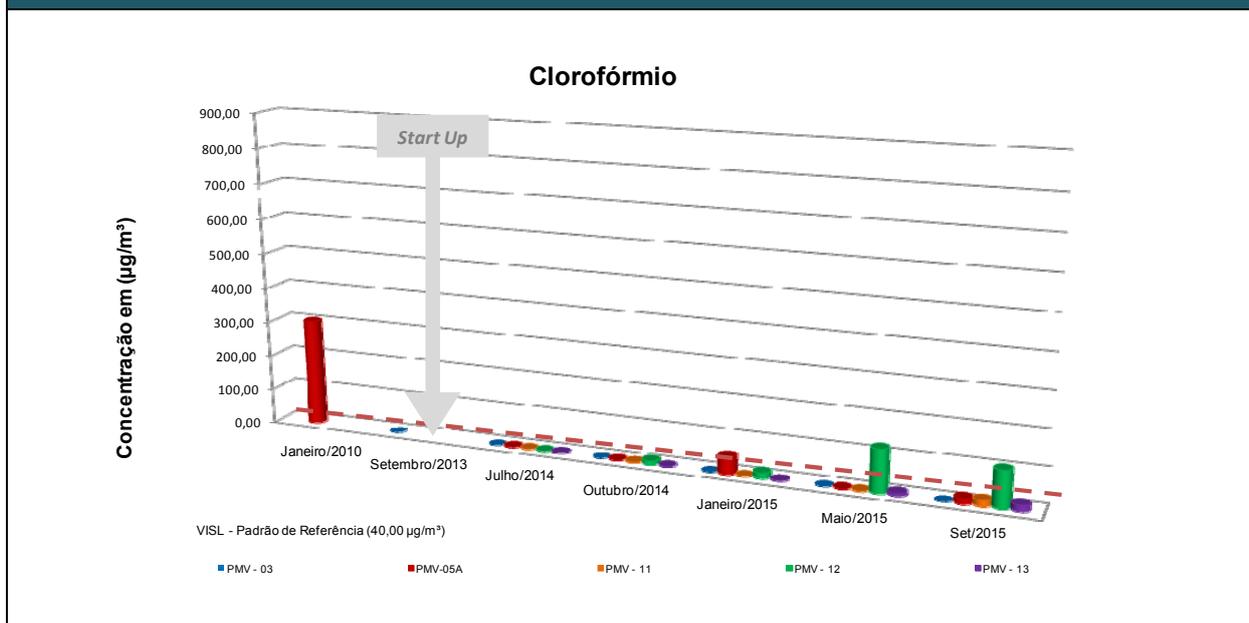
Gráfico 6.4.6 - Concentrações do Clorofórmio (µg/m³)

O composto Clorofórmio apresentou redução de 14% comparado com a campanha anterior, porém na atual campanha, a concentração (103,30 µg/m³) está acima dos padrões adotados. Todos os outros poços se mantêm abaixo do limite estabelecido para esta campanha e para todas as anteriores.

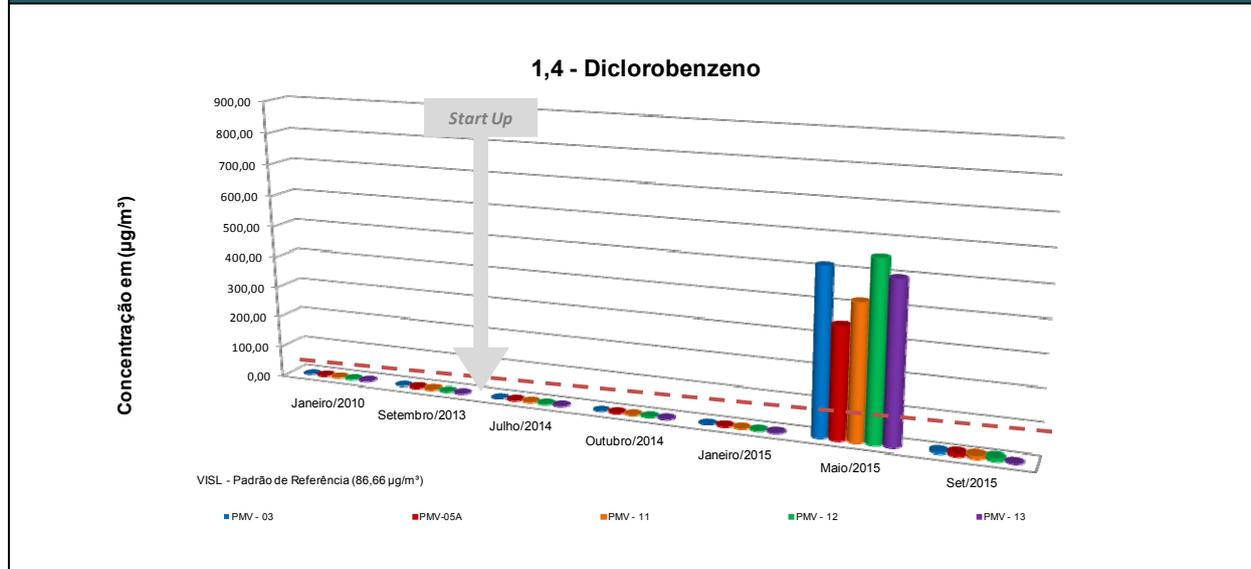
Gráfico 6.4.7 - Concentrações do 1,4 - Diclorobenzeno ($\mu\text{g}/\text{m}^3$)

O composto 1,4- Diclorobenzeno em todas as campanhas anteriores apresentava concentrações abaixo do limite de quantificação do laboratório (LQ). Na campanha anterior (maio/2015) o composto ultrapassou os limites de intervenção utilizados em todos os poços de monitoramento de vapor analisados. Na atual campanha todos os poços amostrados voltaram a apresentar concentrações abaixo do limite de intervenção utilizados novamente.

Vale ressaltar que o composto é comumente encontrado em produtos para desodorizante de banheiros e contentores de lixos, fumigante para controle de traças, fungos e mofo. Sendo esta a possível causa da concentração apresentada na campanha anterior.

Para que se tenha uma confirmação e/ou validação precisa dessa hipótese é recomendável que sejam feitas novas amostragens com o objetivo de avaliar a existência/evolução dessa concentração. Caso as concentrações sejam validadas deverão ser tomadas medidas de intervenção de forma a adaptar o sistema já existente para que o mesmo tenha influência direta no *subslab*.

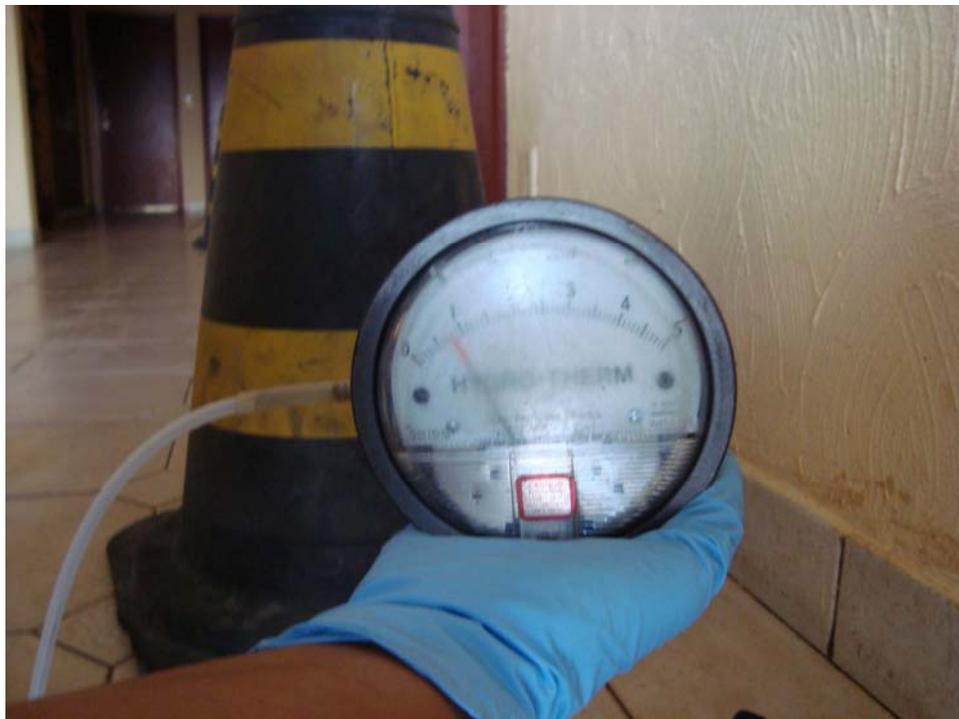
Medição de Vácuo nos Poços de Monitoramento de Vácuo

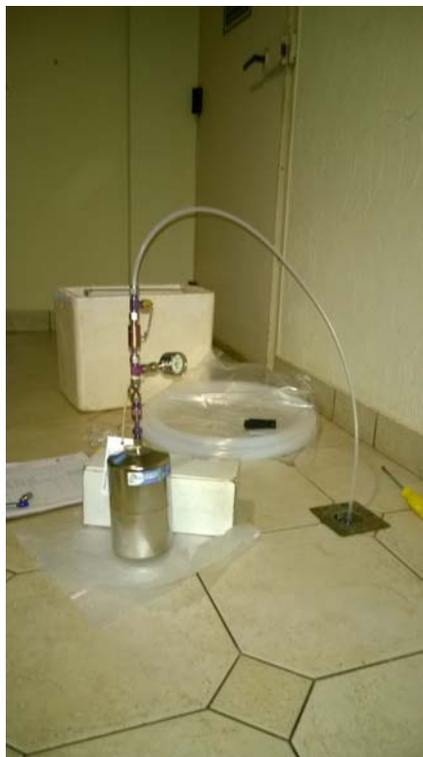
2

Amostragem pelo Método TO-15 nos poços de monitoramento de vapor (sub-slab)

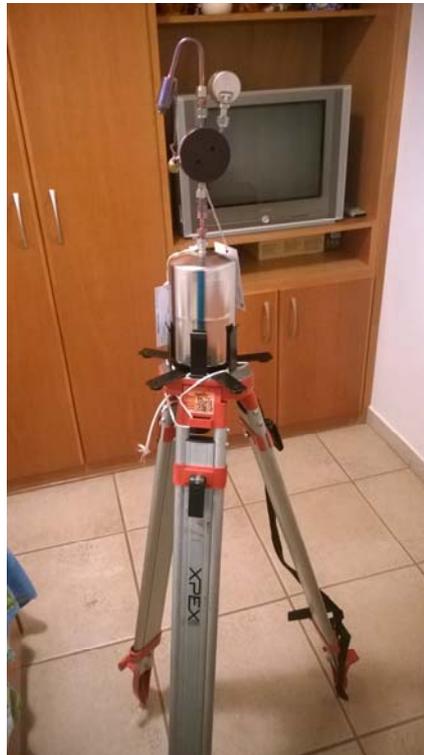
Amostragem pelo Método TO-15 para Ar Ambiente .

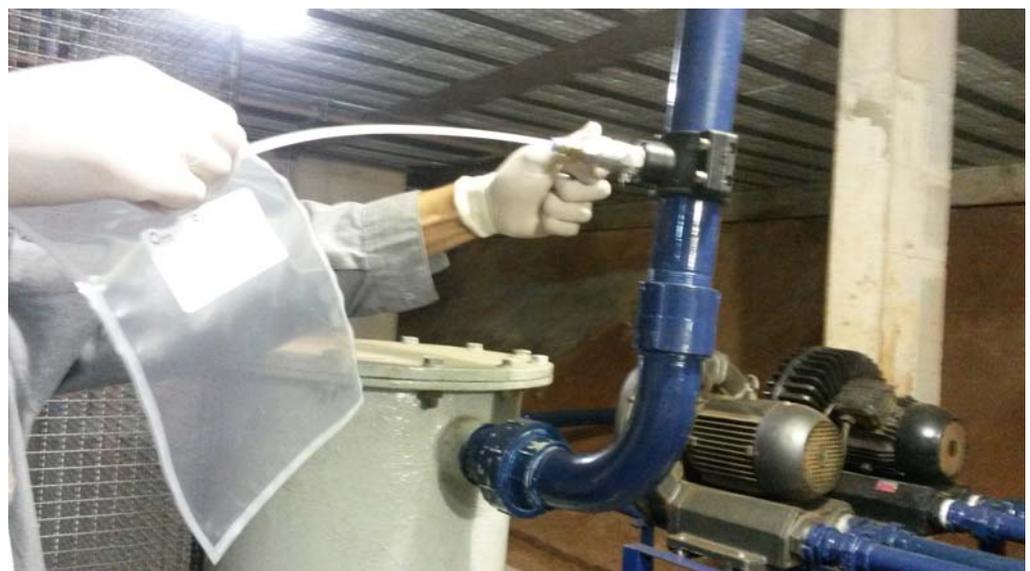
Foto No.
4

Amostragem pelo Método 18 no Sistema Emergencial de Extração de Vapores
