6º Relatório de Operação e Monitoramento do Sistema Emergencial de Extração de Vapores do Solo – SVE

Setembro de 2016 – Novembro de 2018

Residencial Parque Primavera

Campinas / SP

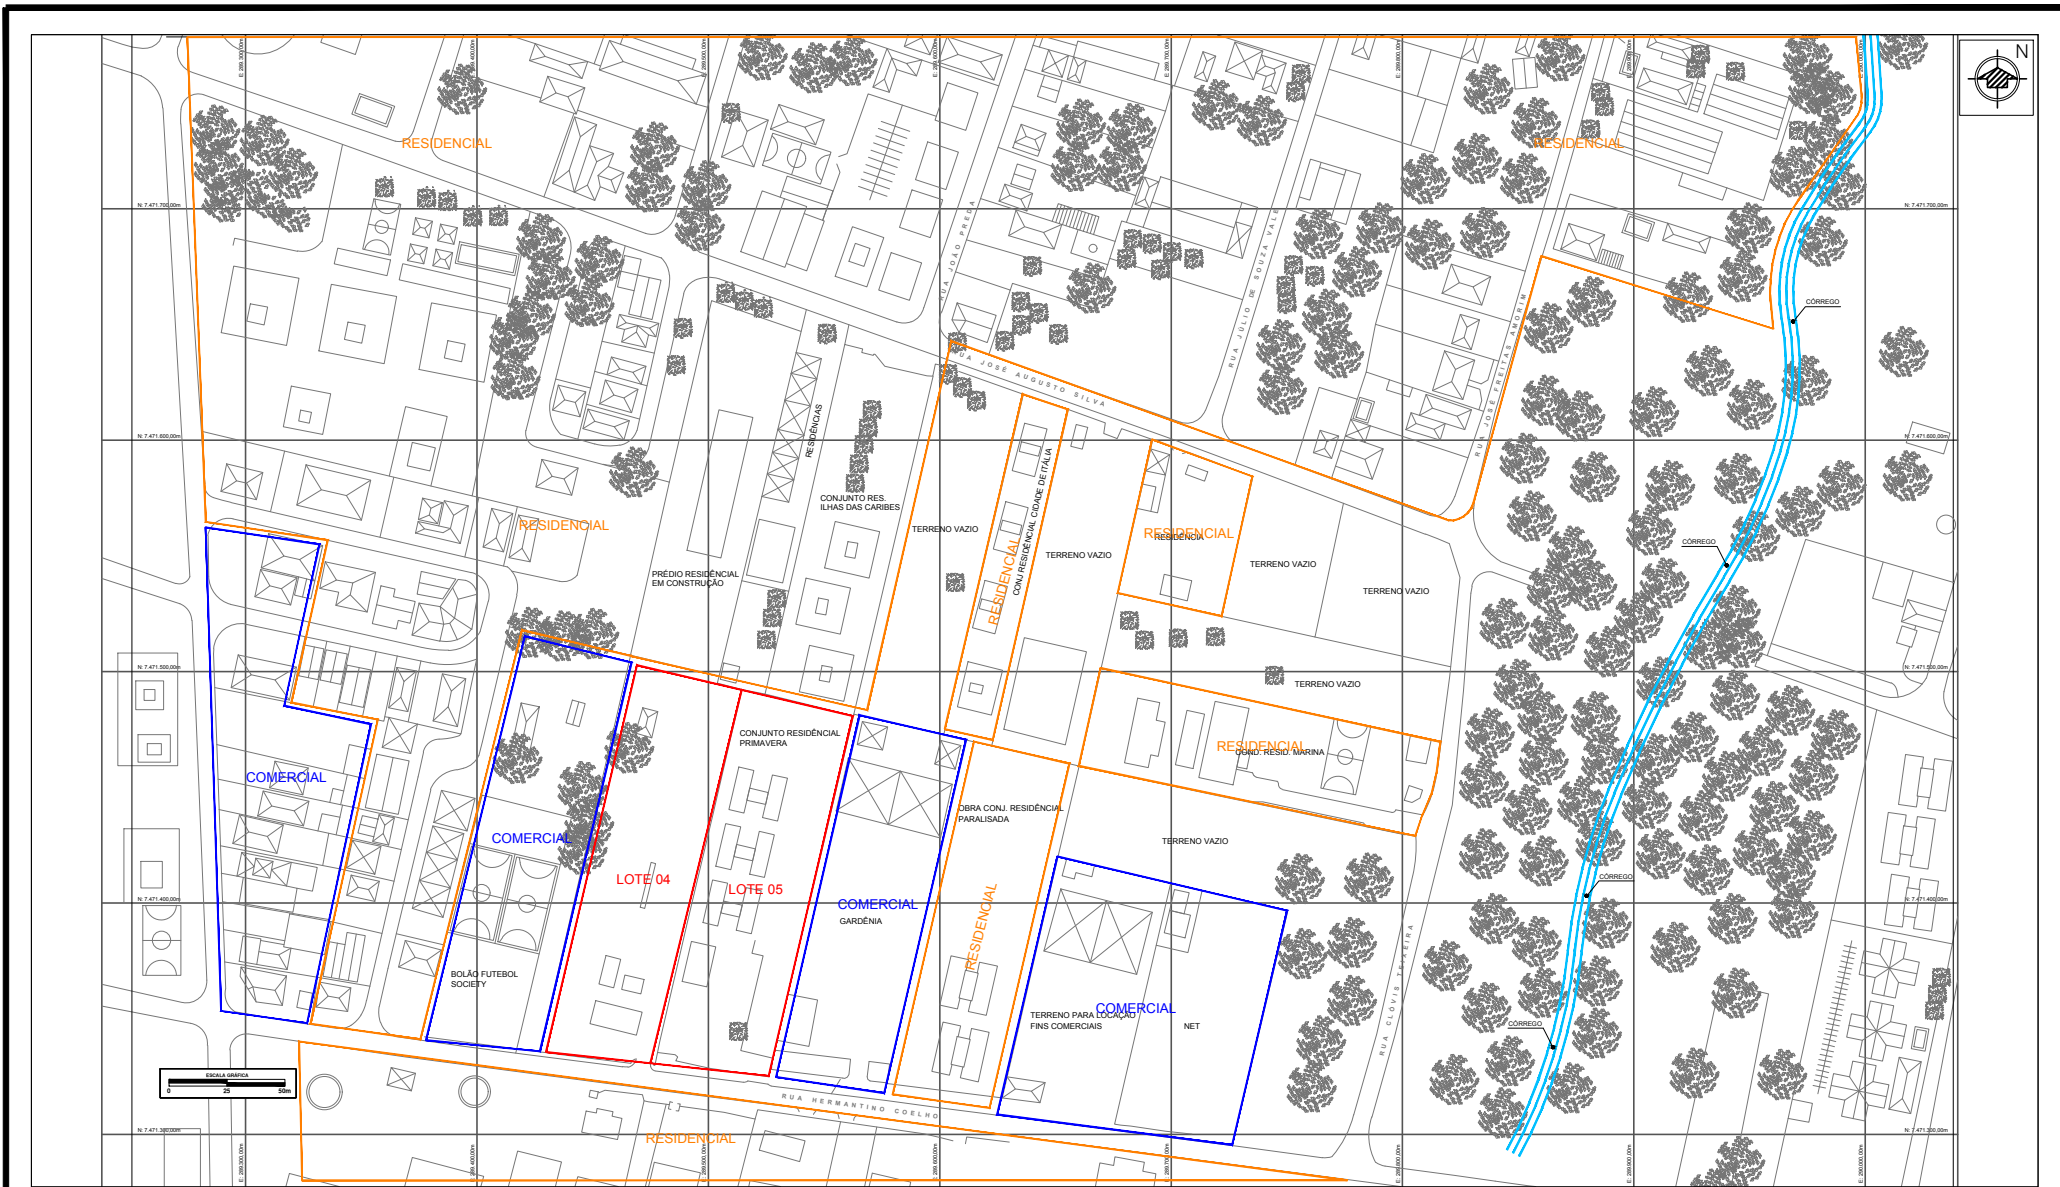
A **Figura 2. 2.1** apresenta o mapa do entorno.

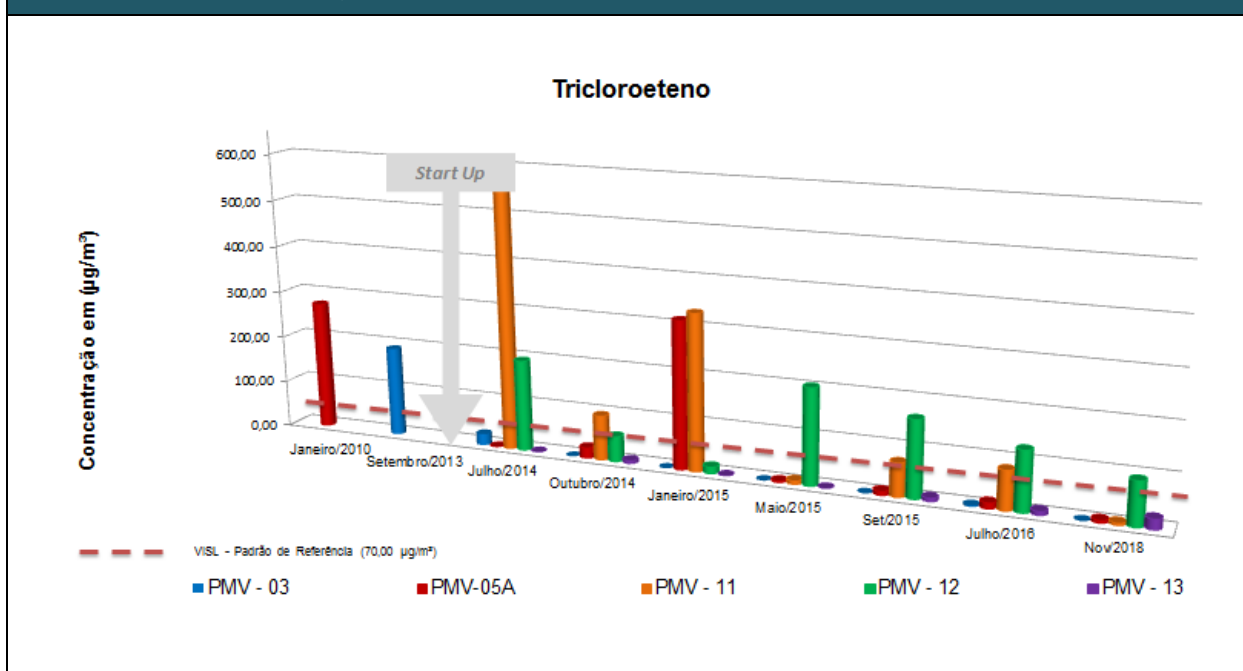
Gráfico 6.4.2 - Concentrações de Tricloroetano no Sub-Slab ($\mu\text{g}/\text{m}^3$)

Apenas o PMV-12 apresentou, na atual campanha, o composto Tricloroetano em concentração acima do valor de referência ($70 \mu\text{g}/\text{m}^3$), entretanto inferior à concentração observada na campanha passada.

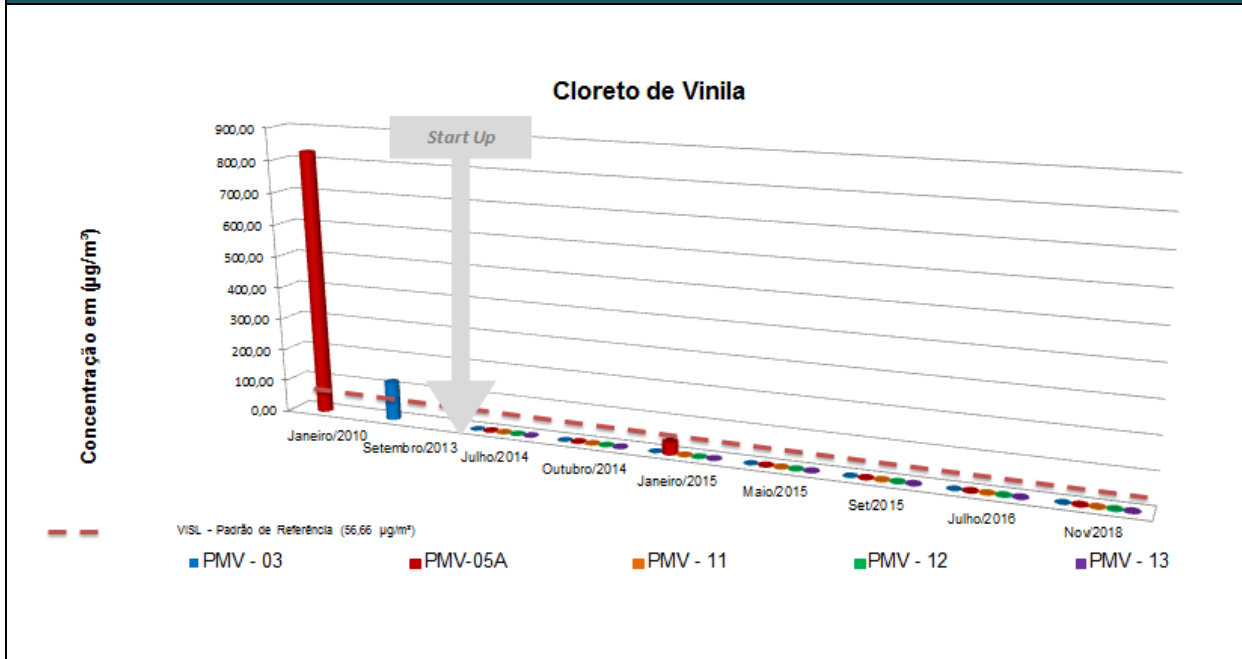
Gráfico 6.4.3 – Concentrações de Cloreto de Vinila no Sub-Slab (µg/m³)

O composto Cloreto de Vinila apresentou concentração acima dos padrões aceitáveis antes do Sistema Emergencial de Extração de Vapores do Solo ser ativado, em janeiro de 2010 no PM-05A (826,88 µg/m³) e em setembro de 2013 (120,70 µg/m³) no PMV-03. Porém após a operação do sistema o composto não apresentou concentrações acima dos limites de quantificação do laboratório em nenhum dos poços amostrados.

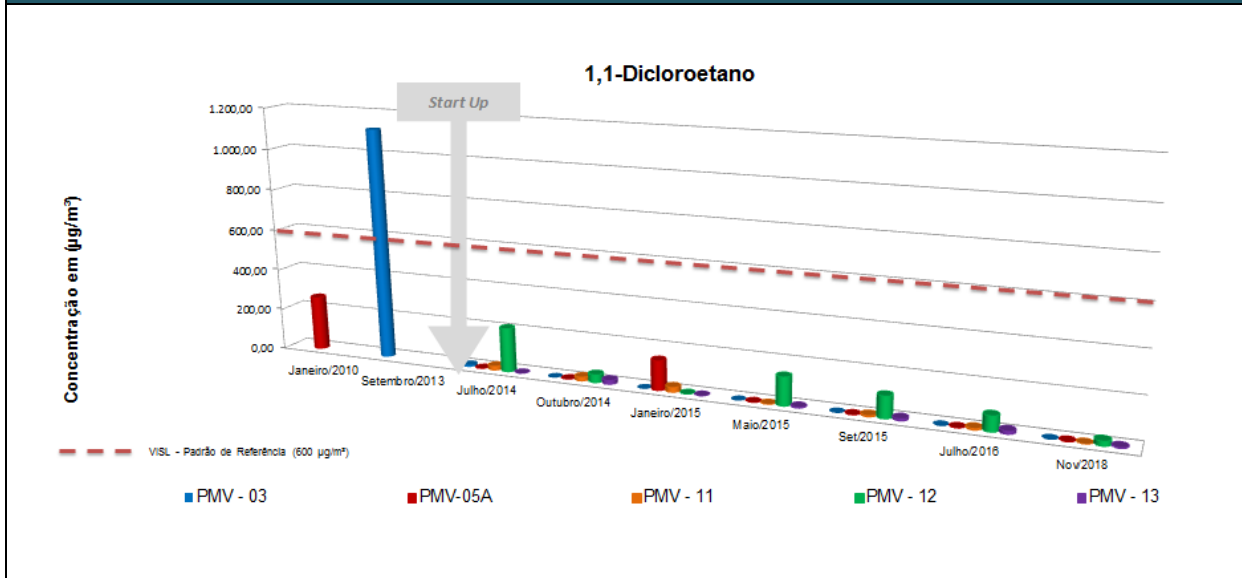
Gráfico 6.4.5 - Concentrações de 1,1 – Dicloroetano no Sub-Slab (µg/m³)

O composto 1,1-Dicloroetano apresentou concentração acima dos padrões de referência no PMV-03 (1.118,40 µg/m³) em setembro de 2013. Após o início de operação do sistema, este composto apresentou concentrações abaixo de 770 µg/m³ (abaixo do padrão estabelecido) em todas as demais campanhas avaliadas.

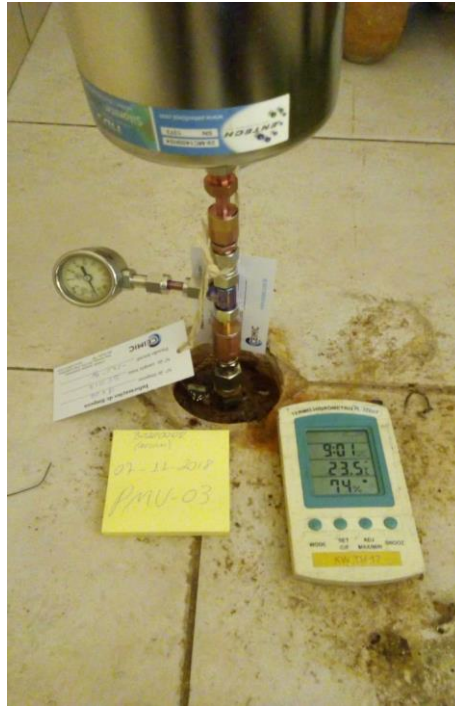
Amostragem de vapores
subslab PMV 03

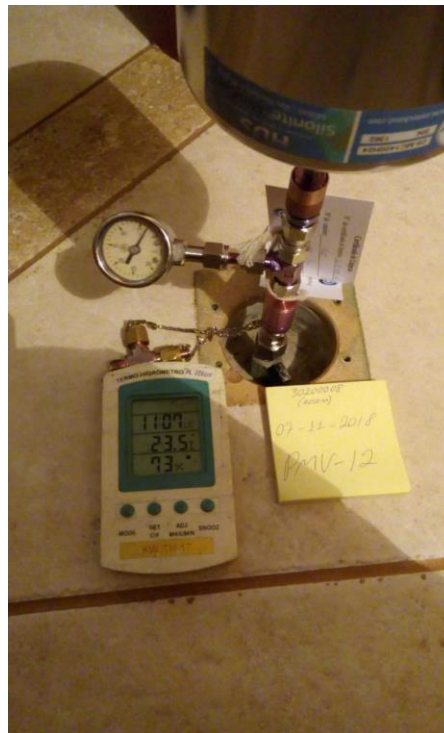
2

Amostragem de vapores
subslab PMV 12

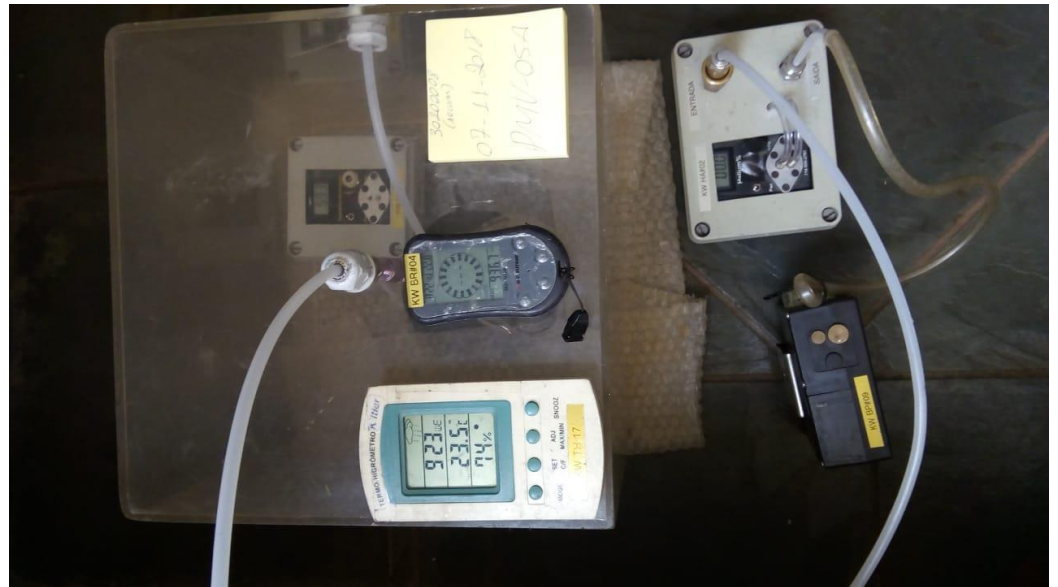
Teste de estanqueidade do poços de vapor subslab

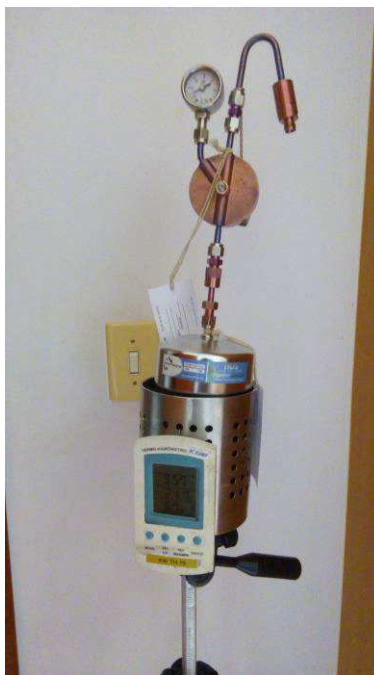
A **Figura 1** apresenta o conjunto de amostragem de ar ambiente em funcionamento.

Figura 1. Conjunto de amostragem de Ar Ambiente

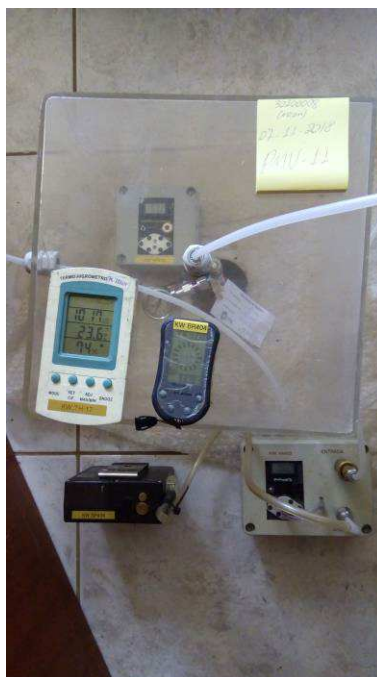
A **Figura 2** ilustra o posicionamento dos equipamentos e materiais.

Figura 2. Posicionamento do *Shroud* e dos demais equipamentos para execução de teste de estanqueidade utilizando gás Hélio.

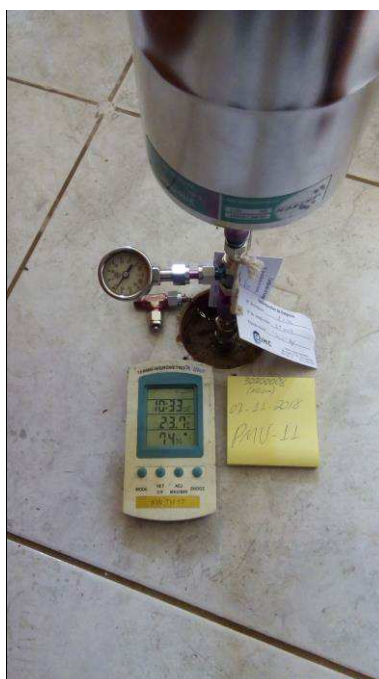
Para a realização da amostragem o *Canister* foi acoplado ao *Sample Train*, verificando se o vácuo medido no manômetro do *Sample Train* era $\pm 3,0$ "Hg com relação ao indicado na etiqueta deste equipamento. Caso a diferença seja maior que $\pm 3,0$ "Hg, significa que o *Canister* teve um vazamento anteriormente ao uso e não poderia ser utilizado, devendo ter sido trocado (o que não ocorreu no presente trabalho). Quando o vácuo estava dentro do aceitável, a coleta teve prosseguimento, sendo aguardado até que a pressão relativa medida no *Sample Train* atingisse o valor igual a $-3,0$ "Hg. A **Figura 5** ilustra o *Canister* acoplado ao *Sample train*.

Figura 5. Canister conectado ao Sample Train
