ESTUDO DE IMPACTO DE VIZINHANÇA – EIV

COLEGIO RECANTO AZUL

RR Engenharia

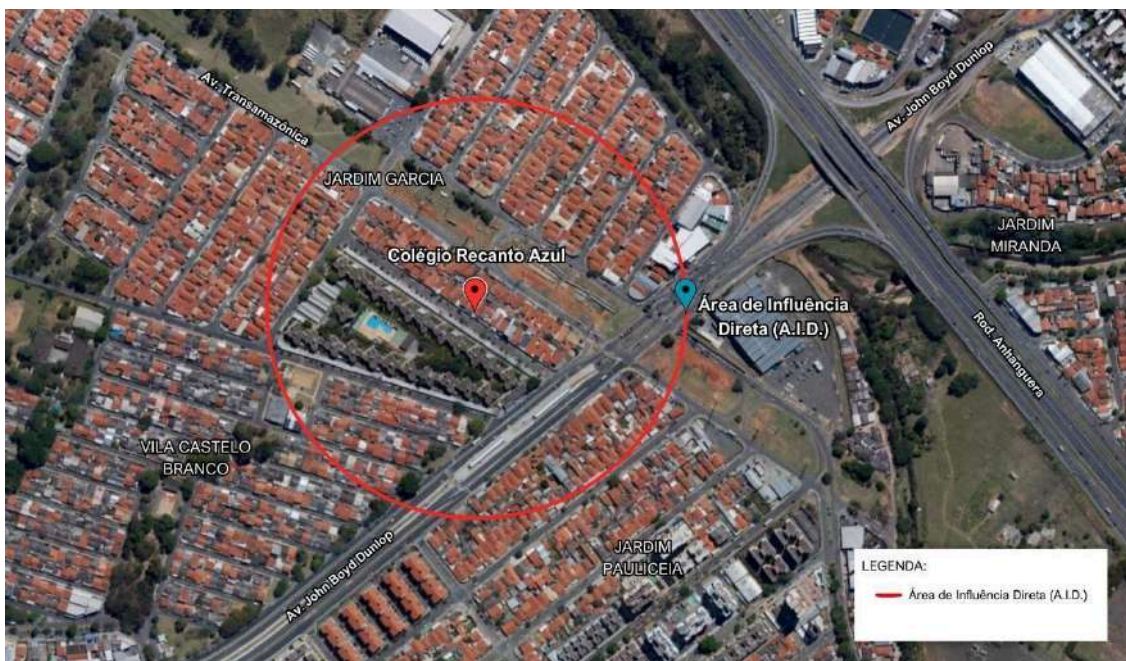
Sendo assim, adotou-se a delimitação de um raio de 250 m a partir do empreendimento como metodologia, resultando na área a seguir:

Figura 02 – Área de influência direta do colégio.

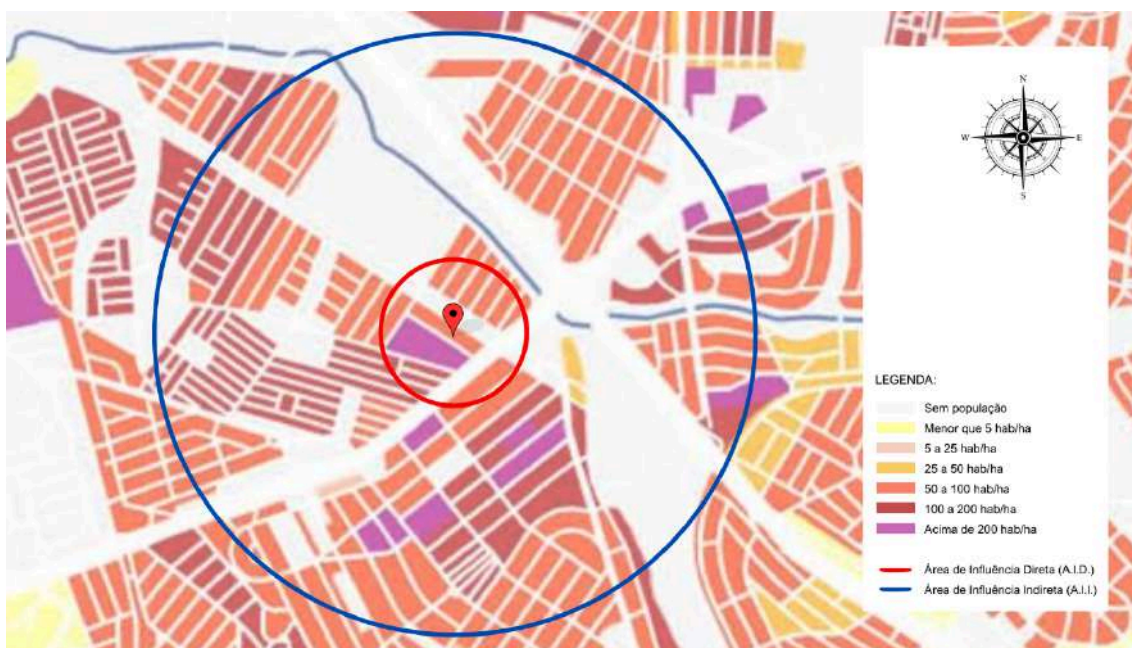
As áreas de influência no entorno do colégio são amplamente populosas, pois existem vários edifícios residenciais verticais multifamiliares na região. No mapa de densidade populacional a seguir, elaborado no ano de 2015, pela base a prefeitura juntamente com os dados do censo de 2010 do IBGE, vê-se que a densidade demográfica, em sua maior parte, encontra-se na faixa de 50 a 100 hab/ha e 100 a 200 hab/ha, ou seja, refletindo diretamente os dados coletados.

Figura 04 – Mapa de densidade populacional no entorno do colégio.

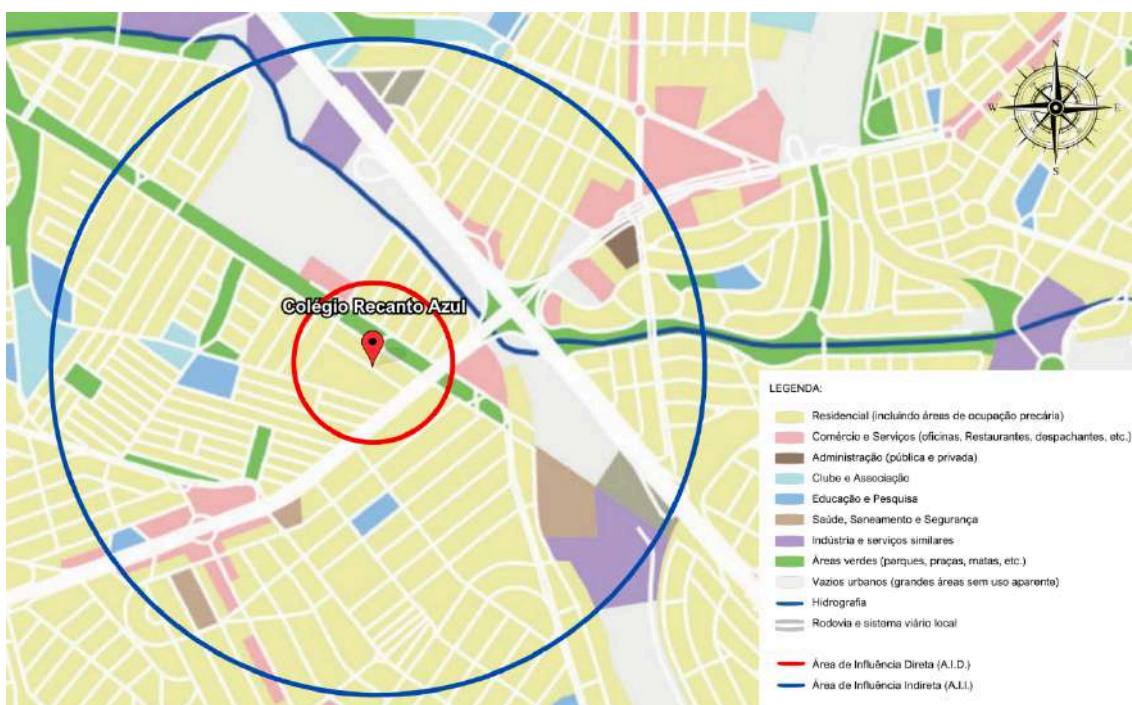
Após a avaliação ao Zoneamento e a constatação que o empreendimento está de acordo com a Zona localizada, foi analisado o Mapa de Uso e Ocupação do Solo, desenvolvido pela FUPAM no ano de 2015, foi verificado que a área de influência direta é composta por residências e áreas verdes, na área de influência indireta o uso predominante também é amplamente residencial com poucos pontos de outros usos. Porém, em visita técnica, foram constatados dois pontos, o primeiro foi a observância da existência de pequenos comércios e serviços em ambas as áreas, além do corredor verde ao norte/noroeste ser um vazio urbano, devido a passagem de torres de energia. O segundo ponto analisado no mapa é que ele se encontra desatualizado, porém é o único Mapa de Uso e Ocupação do Solo disponibilizado pelos órgãos da cidade, em visita técnica e pesquisas na internet foram encontradas várias escolas públicas, áreas verdes e corredores de pequenos comércios em vários pontos marcados como residenciais, que afetam em várias demandas locais, porém demonstra que se trata de uma área urbanizada e já consolidada.

Figura 08 – Mapa de uso e ocupação do solo no entorno do colégio de acordo com a Prefeitura de Campinas.

Apesar do mapa da Figura 08 estar desatualizado, o uso real do solo será apresentado nos outros mapas a seguir, porém de fato o maior uso é residencial e com isso é válido ressaltar que quanto maior a quantidade de moradias, maior a demanda por serviços e equipamentos, havendo sempre a necessidade de se prover serviços básicos à população, como a educação.

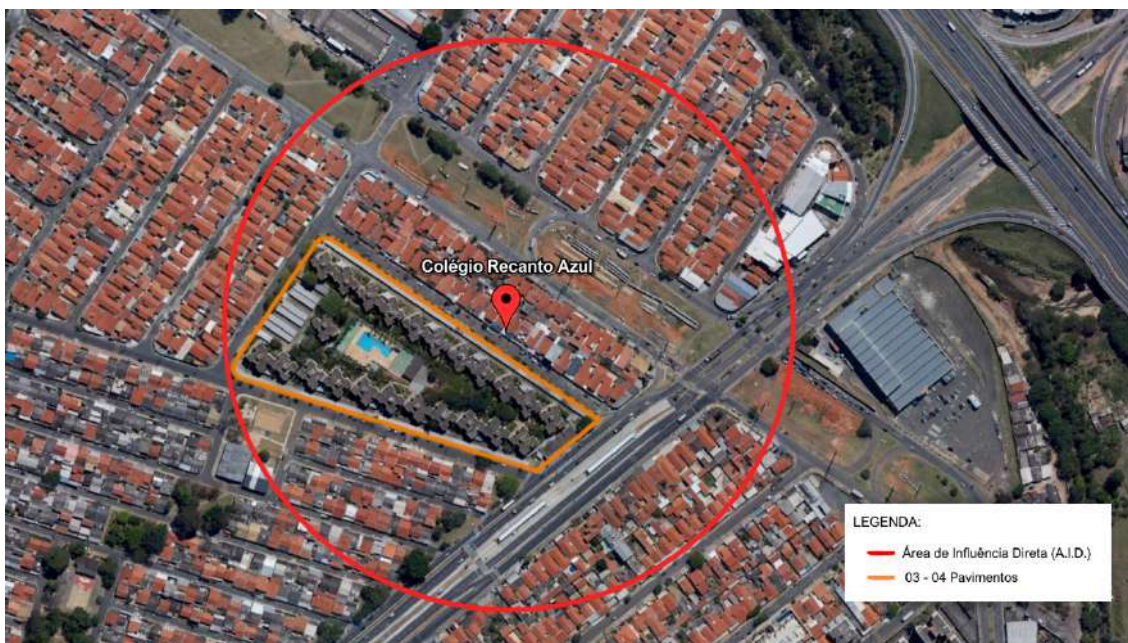
A área de influência indireta do colégio, possui vários condomínios residenciais verticais, no geral de 03 a 04 pavimentos, porém na área de influência direta a predominância é residencial de baixo gabarito. As residências e os comércios da região possuem de 01 a 02 pavimentos, apenas um conjunto de condomínios residenciais multifamiliares verticais possui 04 pavimentos e se encontra destacado na figura 12.

Figura 12 – Mapa de gabaritos na Área de Influência Direta, destacando o único local acima de dois pavimentos.

O gabarito de altura do empreendimento, possui aproximadamente 5 metros de altura, correspondendo a 01 pavimento.

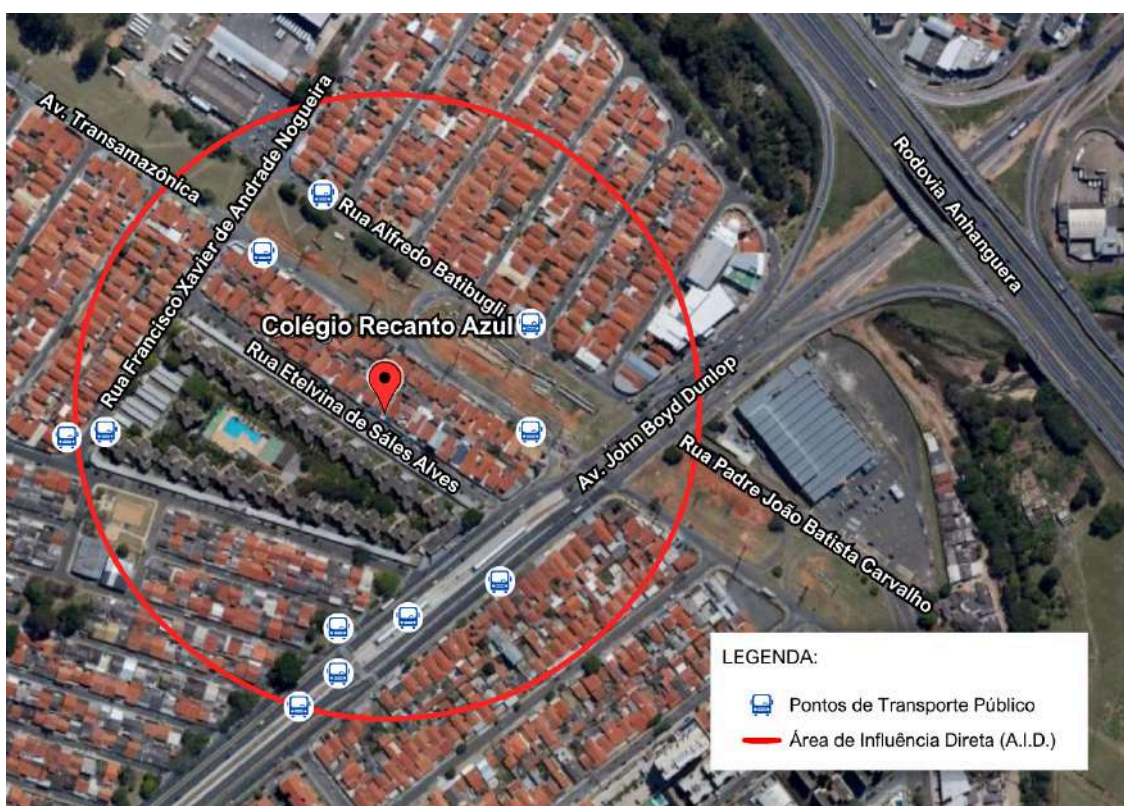
No mapa abaixo, foram localizados os pontos de ônibus do sistema de transporte público municipal dentro área de influência direta ao empreendimento e as principais vias de acesso com transporte particular e vans escolares.

Figura 20 – Localização dos pontos de transporte público na Área de Influência Direta.

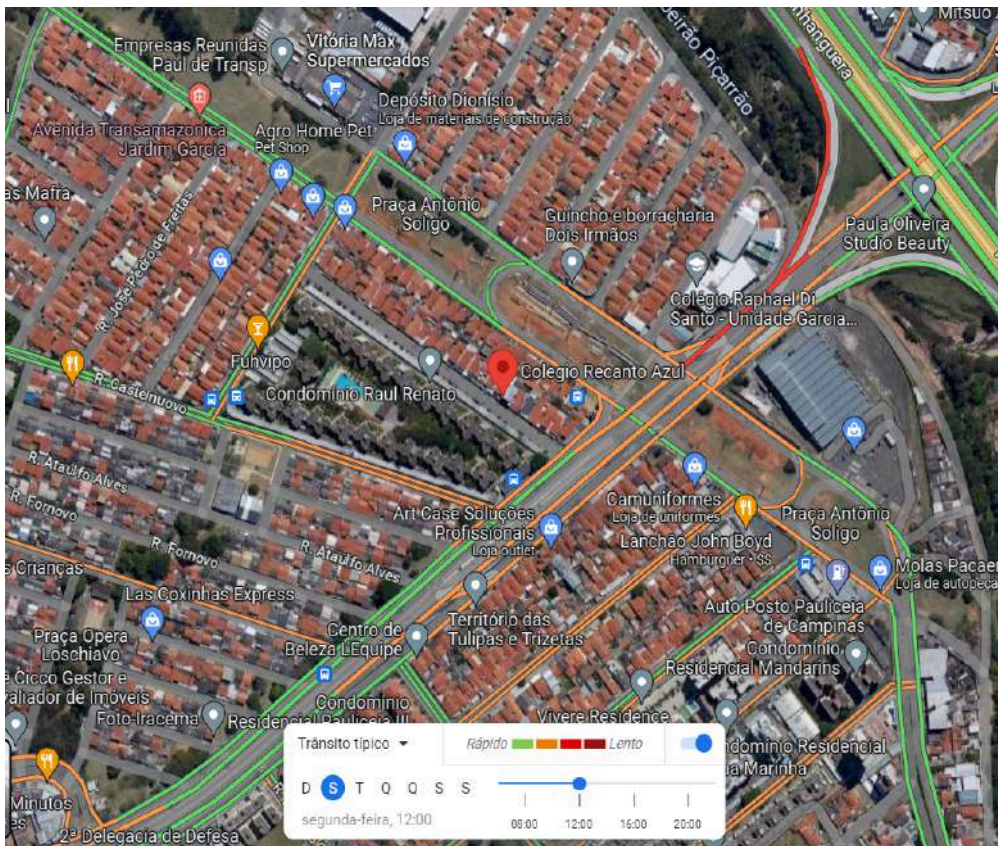
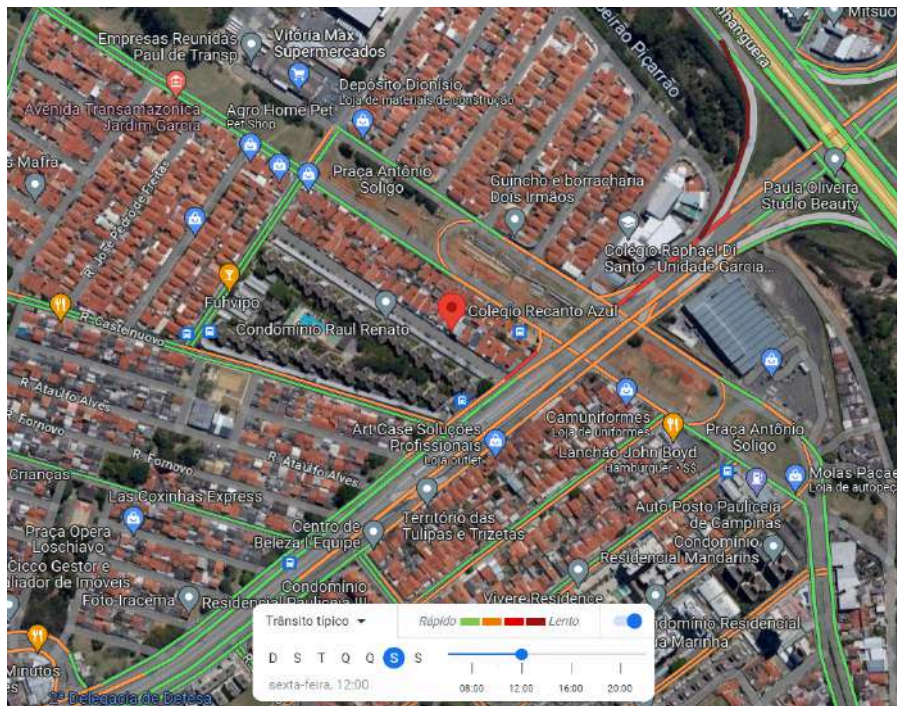
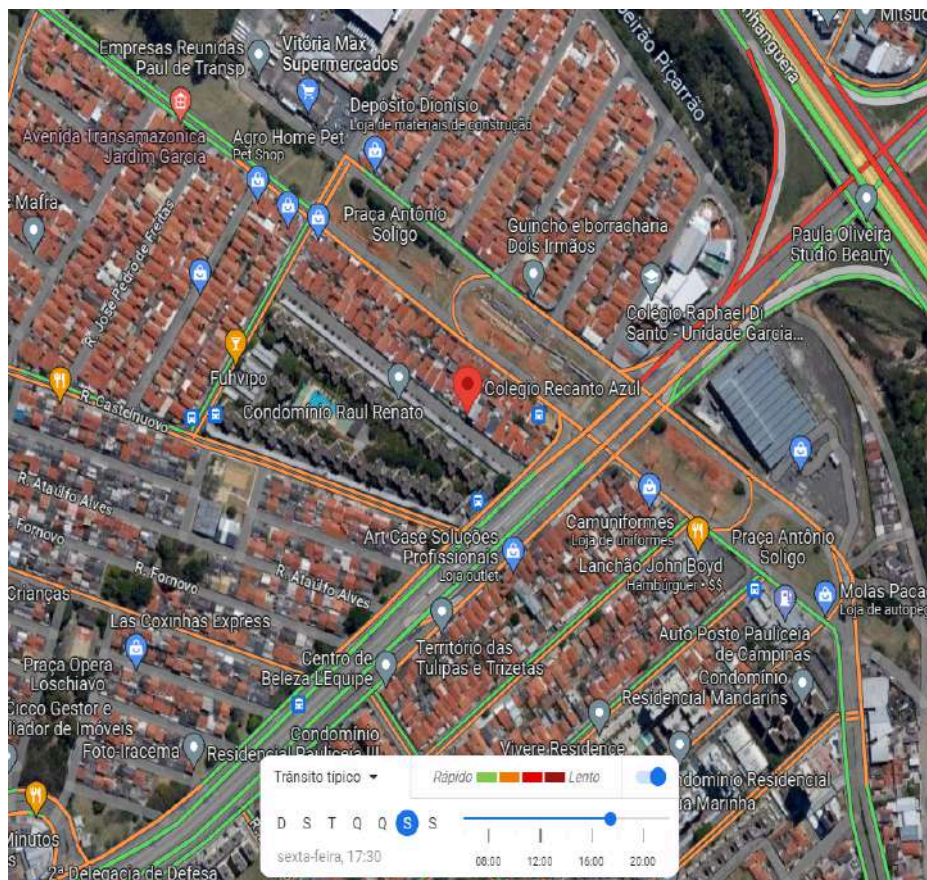
Figura 21 – Tráfego de carros no entorno do colégio as Segundas-Feiras às 7h00.

Figura 22 – Tráfego de carros no entorno do colégio as Segundas-Feiras às 12h00.

Figura 23 – Tráfego de carros no entorno do colégio as Segundas-Feiras às 13h00.

Figura 24 – Tráfego de carros no entorno do colégio as Segundas-Feiras às 17h30.

Figura 25 – Tráfego de carros no entorno do colégio as Quartas-Feiras às 07h00.

Figura 26 – Tráfego de carros no entorno do colégio as Quartas-Feiras às 12h00.

Figura 27 – Tráfego de carros no entorno do colégio as Quartas-Feiras às 13h00.

Figura 28 – Tráfego de carros no entorno do colégio as Quartas-Feiras às 17h30.

Figura 29 – Tráfego de carros no entorno do colégio as Sextas-Feiras às 07h00.

Figura 30 – Tráfego de carros no entorno do colégio as Sextas-Feiras às 12h00.

Figura 31 – Tráfego de carros no entorno do colégio as Sextas-Feiras às 13h00.

Figura 32 – Tráfego de carros no entorno do colégio as Sextas-Feiras às 17h30.

A partir da análise dos mapas, lembrando que a velocidade máxima das vias ao entorno do empreendimento é de 30Km/h, com exceção da Avenida John Boyd Dunlop a qual a velocidade é de 50Km/h, é válido afirmar que o entorno do empreendimento não sofre com grandes problemas viários, pois de acordo com as análises o trânsito em sua maior parte está nas cores verde e laranja, ou seja, o tráfego no geral é moderado para leve. Porém nos horários de pico, o trânsito se torna lento, devido aos problemas já existentes do local.

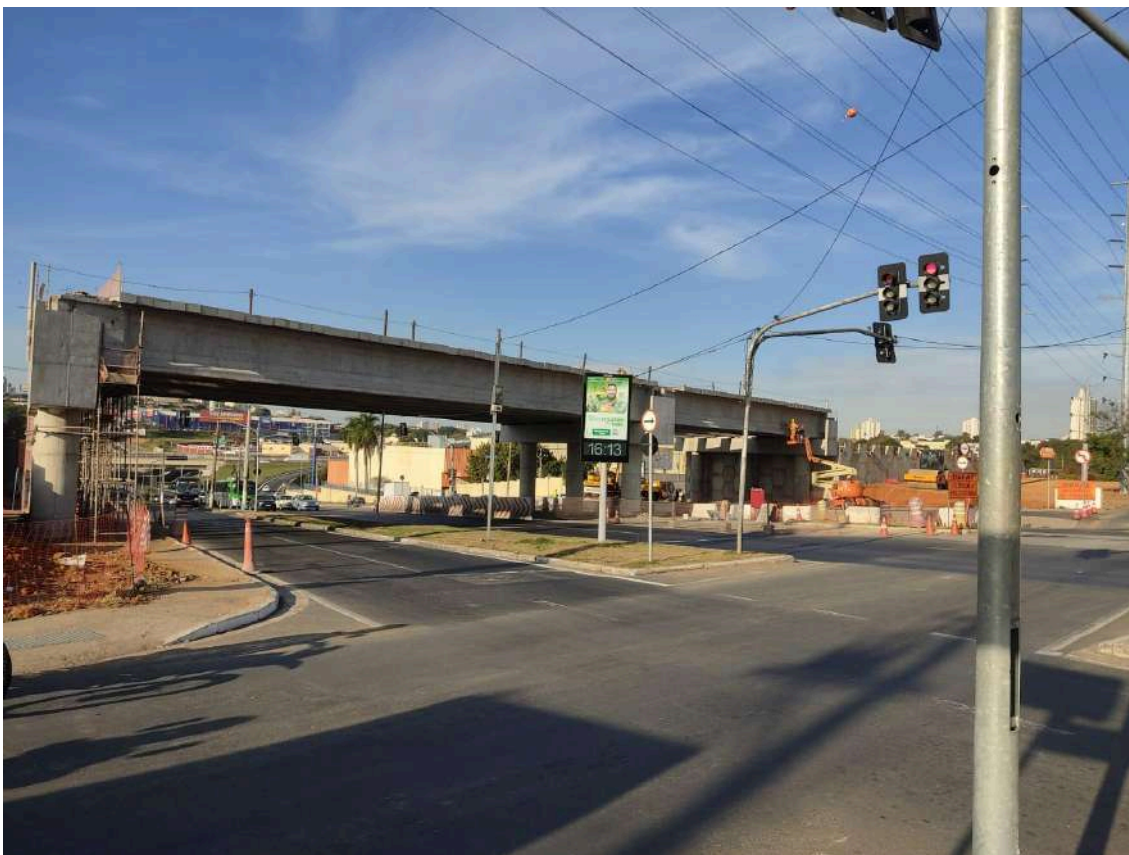
Figura 33 – Construção do viaduto interligando as Ruas Alfredo Batibugli (Jardim Garcia) e Padre João Batista Carvalho (Jardim Paulicéia).

Na Avenida John Boyd Dunlop, entre o Shopping Unimart e o Colégio Recanto Azul existem dois pontos de trânsito lento, o primeiro se dá no acesso da Avenida pela Rodovia Anhanguera para a Avenida John Boyd. E o segundo na divisa entre os bairros Jardim Garcia e Jardim Paulicéia, que como visto no mapa acontece todos os dias e em todos os horários, sendo horários de pico e no decorrer do dia e da noite. Esse trânsito lento se dá majoritariamente devido aos semáforos do local que demoram cerca de 4 minutos para abrirem, gerando um grande volume de carros. Porém no momento em que este EIV está sendo desenvolvido, estão construindo um viaduto no local para a retirada destes semáforos, deixando desta forma o trânsito mais permeável e leve, tanto para quem acessa o colégio, quanto para o público em geral que trafega pela área.

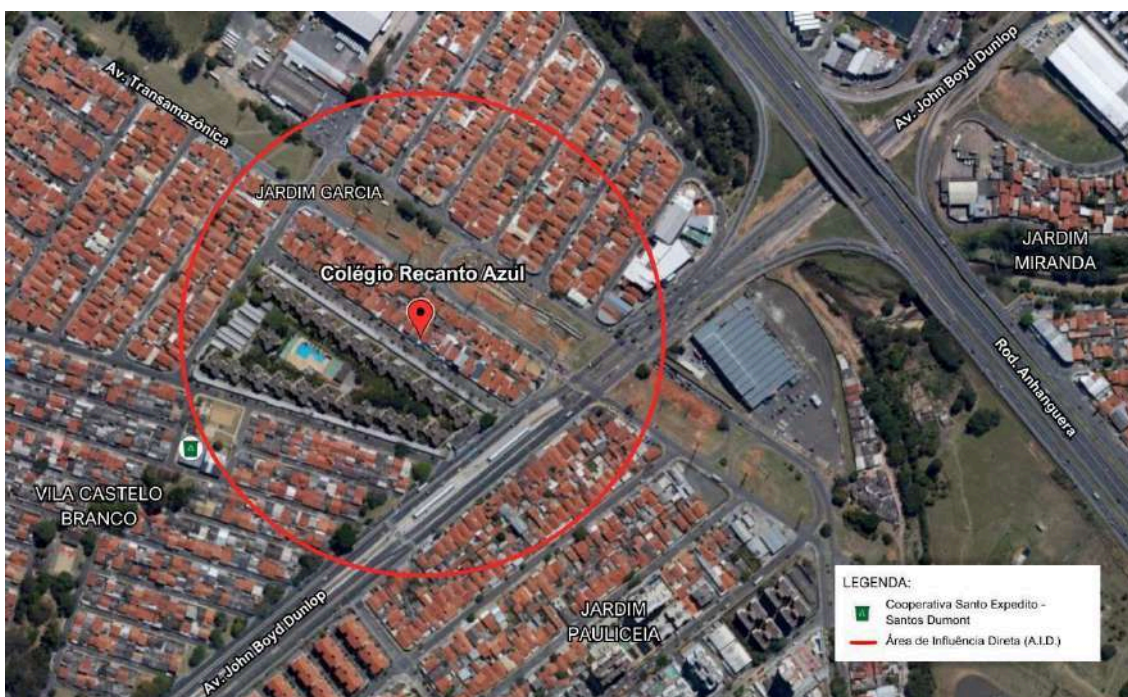
Figura 35 – Localização da cooperativa, próxima ao colégio.

O local é atendido por coleta de lixo de segunda a sábado no período noturno, além da coleta seletiva realizada as quartas no período matutino. A escola também conta com a conscientização de alunos e funcionários que separam o lixo reciclado e entregam em uma cooperativa local do bairro que é conhecida por dois nomes: Cooperativa Santo Expedito ou Santos Dumont próxima a Área de Influência Direta, como consta no mapa acima (figura 35). Com essas ações esse tipo de impacto não afetará seu entorno, mesmo sendo um impacto permanente que não pode ser erradicado por completo.

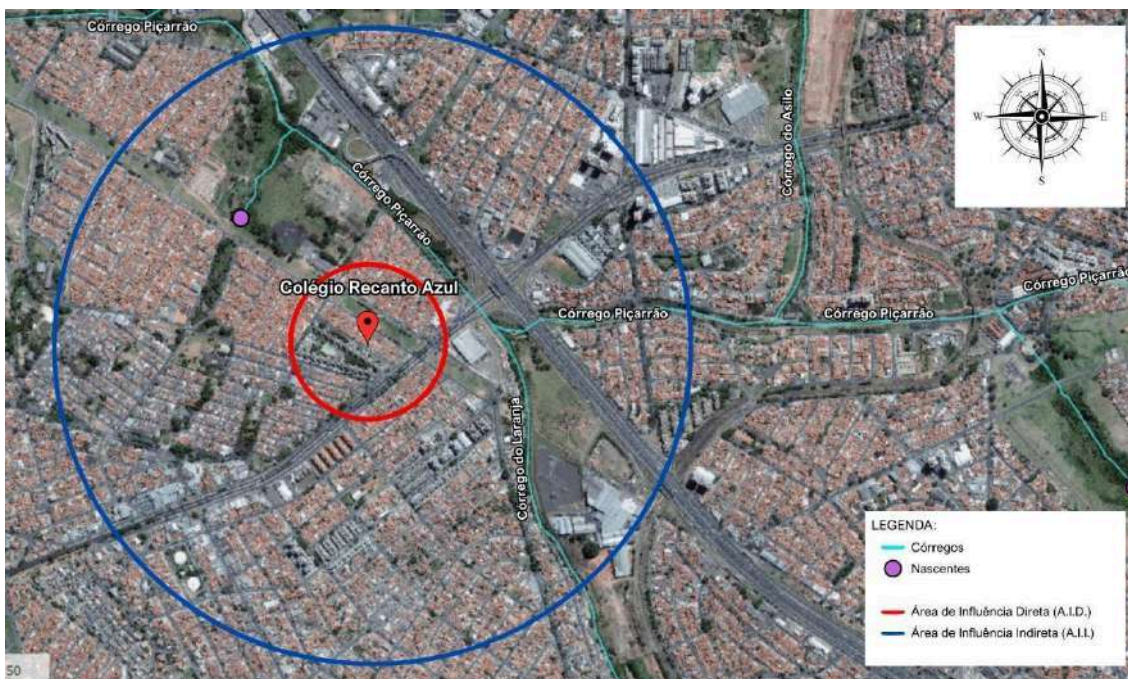
A área de implantação do colégio é pertencente a Bacia Hidrográfica do Capivari. Na área de influência direta não constam corpos hídricos conforme levantamento realizado pelo portal Geoambiental, porém na área de influência indireta, observa-se a presença de dois corpos hídricos (Córrego Piçarrão e Córrego Laranjal) e uma nascente como apresentado no mapa abaixo. Além de mais um córrego (Córrego do Asilo) e outra nascente a leste.

Figura 40 – Córregos e nascentes no entorno do colégio.

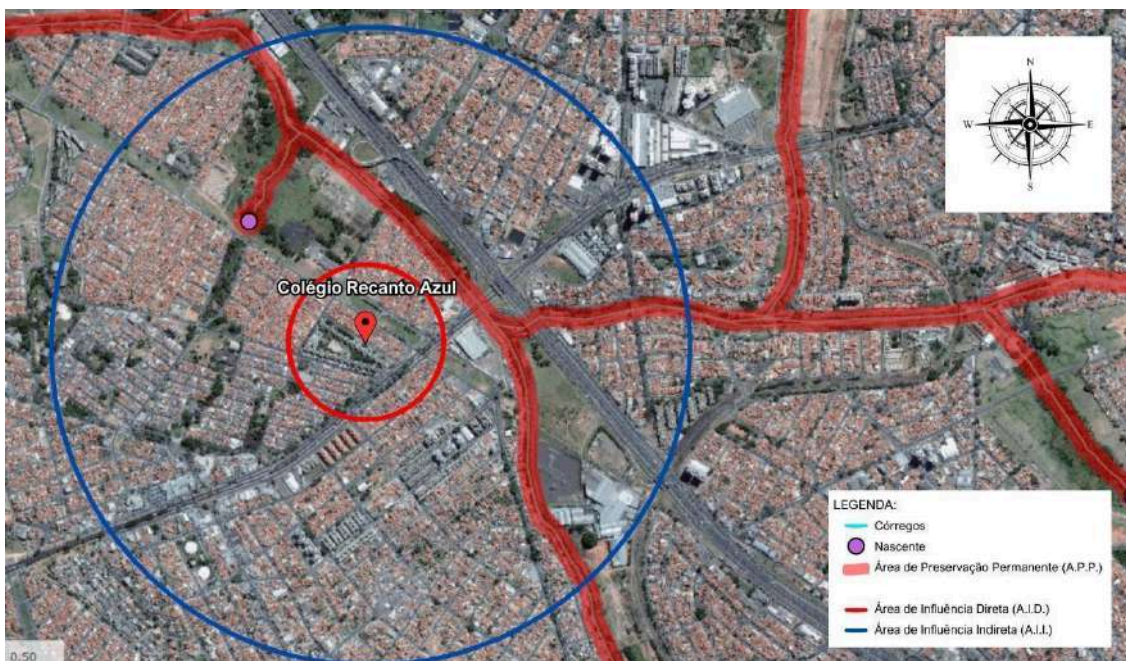
A partir da análise das definições acima, delimitaram-se as Áreas de Preservação Permanente conforme ilustrado na figura 41. Em sua maior parte, são áreas sem cobertura de vegetação nativa, porém algumas áreas foram invadidas por construções.

Figura 41 – Áreas de preservação permanente no entorno do colégio.

Como pode ser observado nos mapas acima, a implantação do empreendimento não invadirá nenhuma Área de Preservação Permanente ou mesmo interferirá no curso de meios hídricos.
